# Sege Parks gröna kulturmiljö

Kulturmiljöutredning vid före detta Malmö Östra Sjukhus

Kv. Östra Sjukhuset 2, Malmö Stad, Skåne län.

ArchaeoGarden  
Rapport 2009:03  
Anna Andréasson

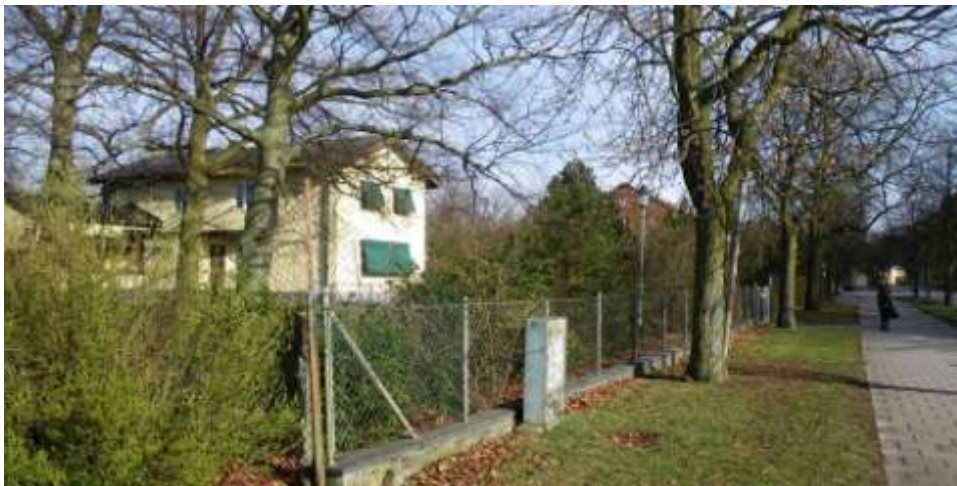
plats (Figur 9). Längs med trädgårdens sydvästsida innanför staketet finns också belysning i form av gatlykter med samma utseende som inne på sjukhusområdet (Figur 11).

Figur 11. Villaträdgårdens avgränsning mot SV, fotograferat utifrån från V.

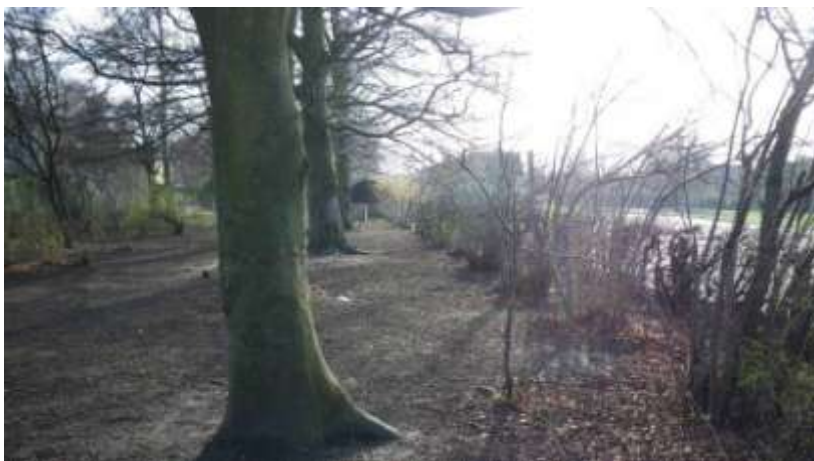
I nordväst avgränsades trädgården av en klippt bokhäck (*Fagus sylvatica*) med ett invuxet nätstaket fäst vid smala betongpelare. Innanför häcken finns en delvis mycket välbevarad regelbunden rad med hassel (*Corylus* sp.). En hasselrad har för övrigt även hittats innanför häcken längs sjukhusområdets sydöstligaste kant, vilket gör att det verkar troligt att dessa hör till områdets tidigaste planteringar, liksom de idag storvuxna bokar (*Fagus sylvatica*) och björkar (*Betula verrucosa*) som dominerar trädgårdens nordvästliga sida.

Figur 12. Den nordvästliga avgränsningen fotograferad från insidan mot söder. På bilden syns en rad bokar, raden med hasselbuskar och ytterst den klippta bokhäcken.

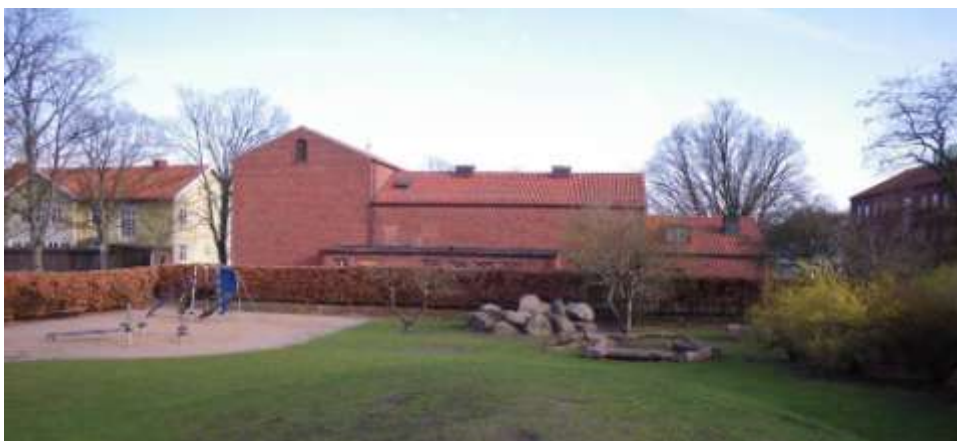
Figur 13. Nordliga delen fotograferad från NV. Klippta bokhäckar och fruktträd.

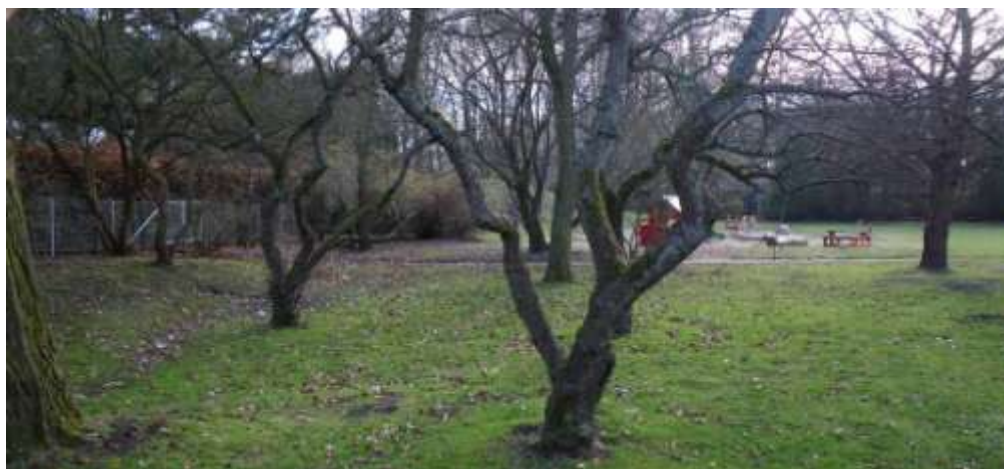
Figur 15. Fruktträd i rader i den sydliga trädgårdsdelen vid östra sidan. Foto: AA090409.

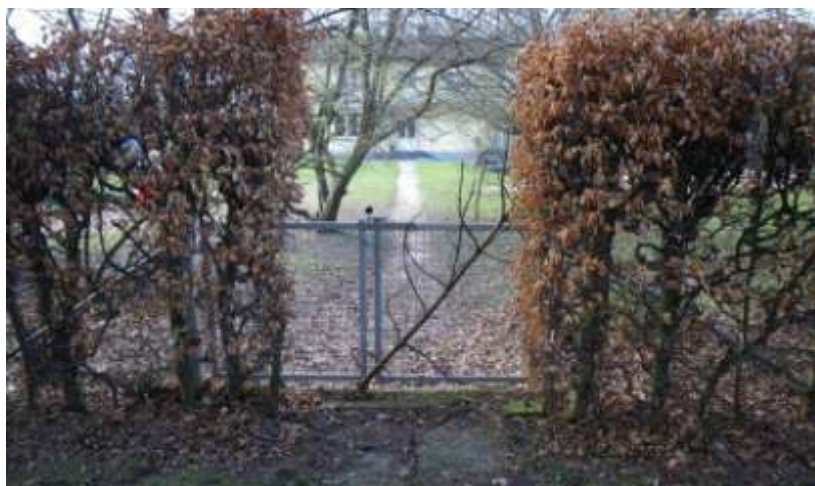
Sydöst om huset finns en rak gång av kalkstensplattor, två i bredd, som leder genom en grind rakt från överläkarens hus till administrationsbyggnaden. Denna gång syns bland annat på flygfotografiet från 1939-45. Intill huset och i anslutning till gången av kalkstensplattor finns en uteplats, även den täckt med kalkstensplattor som sannolikt också hör till trädgårdens äldre element. Gamla är sannolikt också de smala rabatterna intill husets grund som avgränsas med smal kantsten. Dessa delar stämmer mycket väl med husets arkitektur och förhöjer husets utseende. Strax nordost om uteplatsen står en mycket stor pil (*Salix* sp.) som ser ut att finnas med redan på flygfotot från 1939-45. I trädgårdens syöstra del finns även rader med fruktträd som sannolikt är äldre, liksom säkert en hel del av buskarna i anslutning till dem.

Figur 16. Rak gång av kalkstensplattor från villan till administrationsbyggnaden.

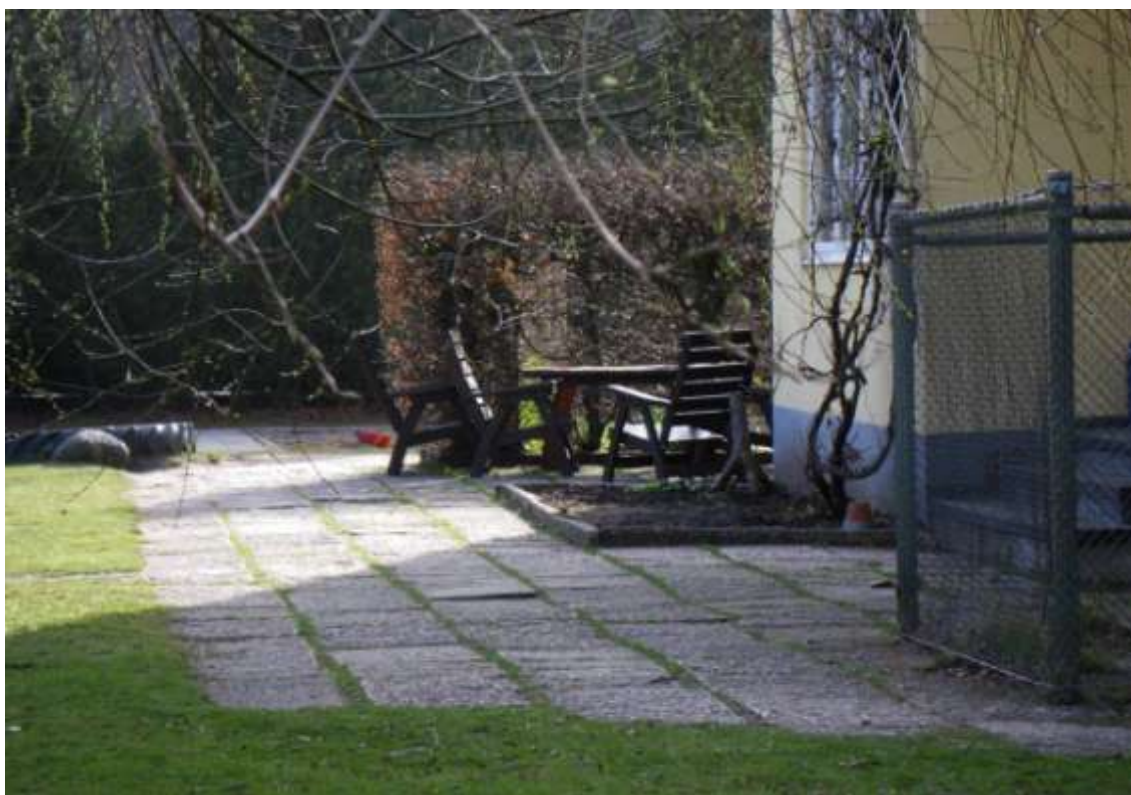
Figur 18. Uteplatsen i sydöst intill överläkarvillan. Ytor belagda med kalksten, rabatter intill husgrunden inramade av smal kantsten.

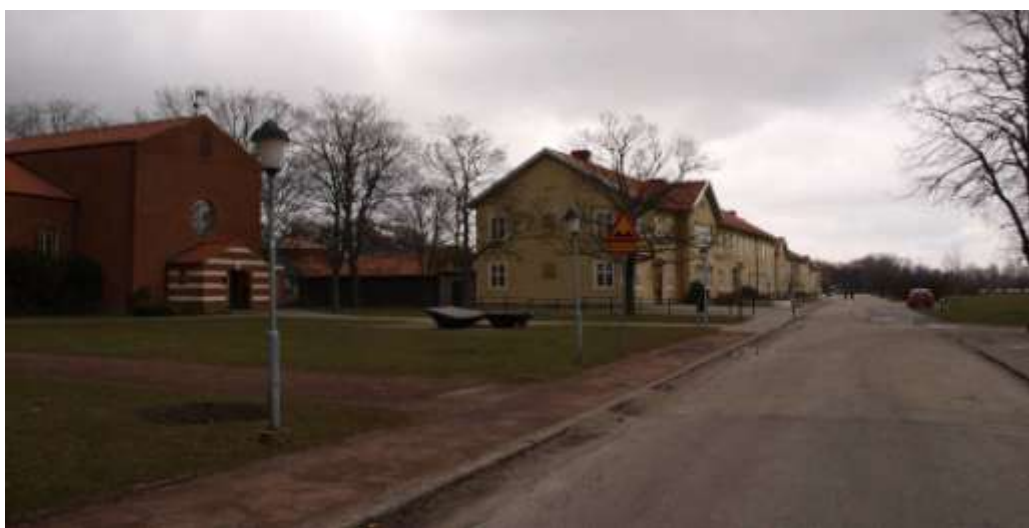
Figur 22. Fotografi från sydväst, ytan framför kyrkan till vänster. Notera särskilt raden av typiska gatlampor, skulpturen, den röda asfalten, och att den enda egentliga kanten med nivåskillnad är den mellan gångbana och vägbana.

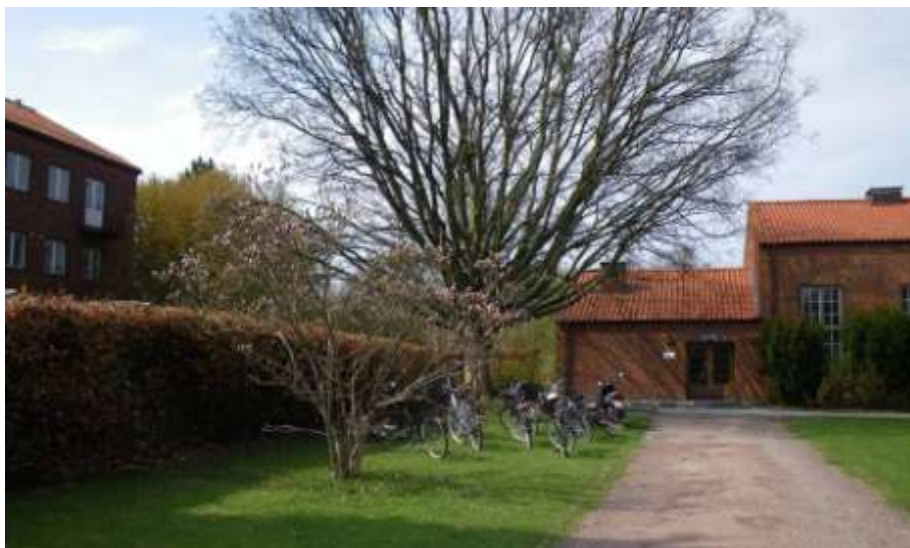
Figur 23. Södra delen mot administrationsbyggnaden, fotograferat från sydöst.

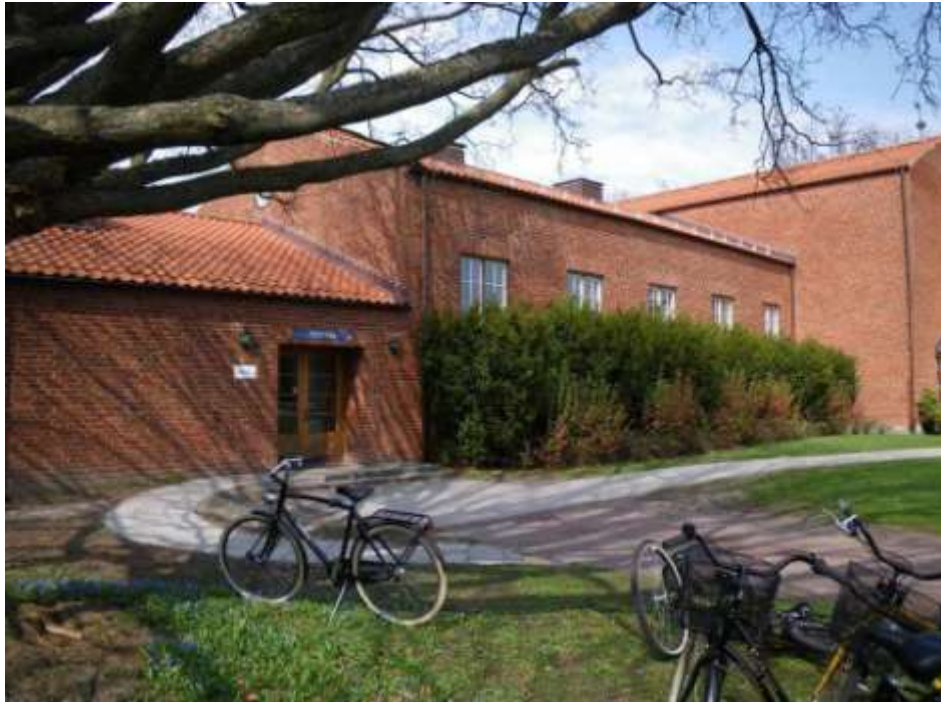
Figur 24. Kyrkan från söder Sentida ramp och gång av betonplattor. Buskarna framför kyrkan, framför allt idegranen, skymmer för mycket – de bör hållas beskurna.

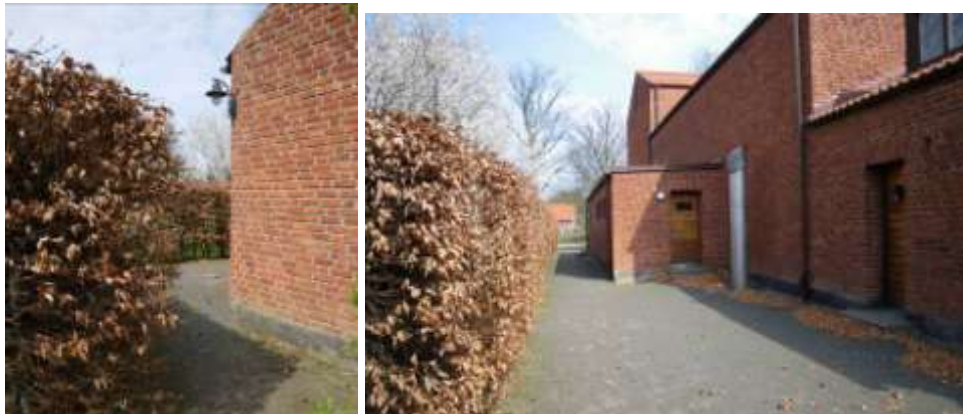
Figur 25. Bakom kyrkan finns klippt bokhäck och en sandtäckt yta. Foto från syd och sydväst.

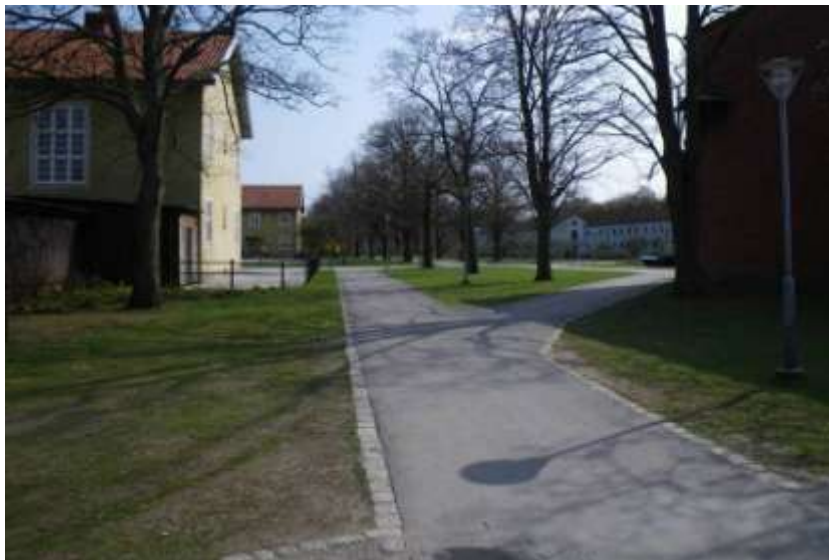
Nordöst om kyrkan finns en välbevarad trädrad, och utanför den en relativt nyanlagd asfaltbelagd gång som sannolikt också tillkommit i samband med att området nordväst om kyrkan anpassats för skolverksamhet. Även tidigare fanns en gång här, men den löpte närmare den intilliggande vårdpaviljongen, och är bara delvis bevarad (B1).

Figur 26. Trädrad och nyrenoverad gång norr om kyrkan. Foto från norr.

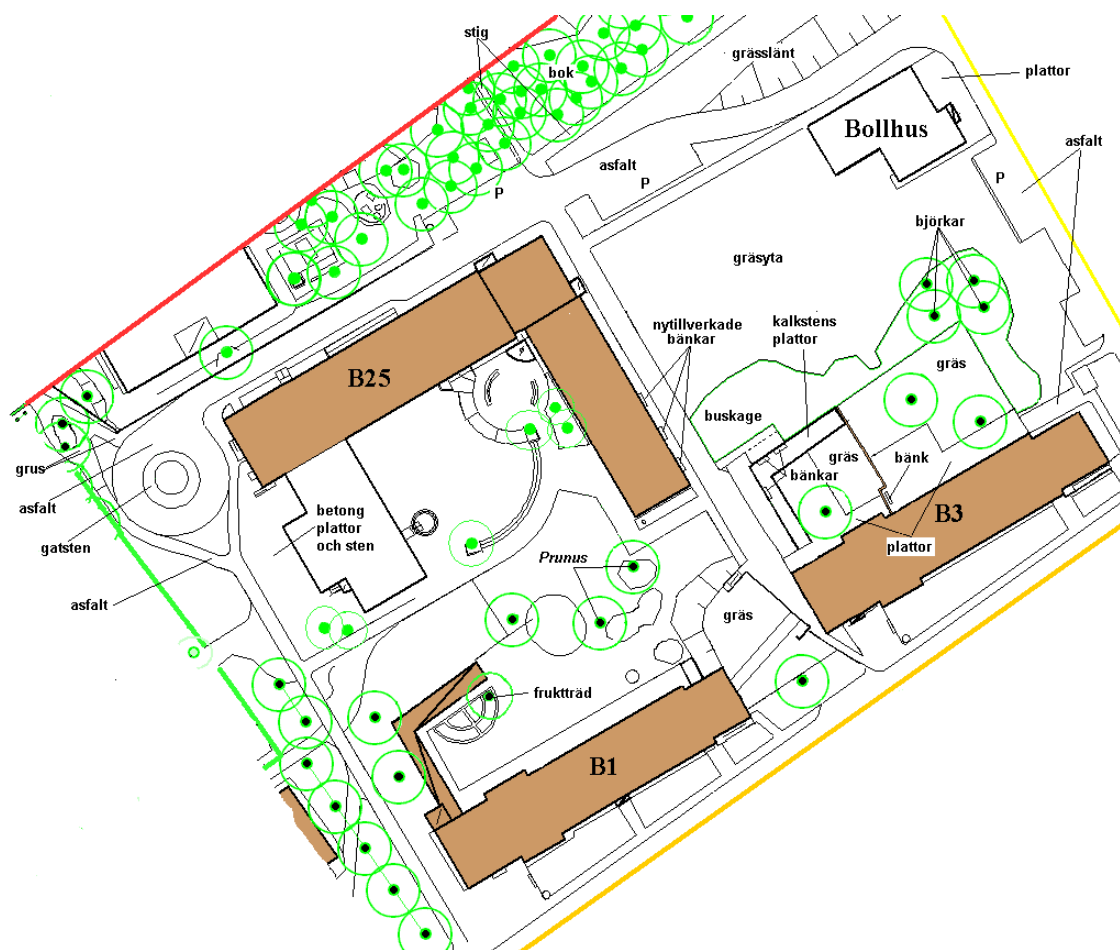
Figur 27. Växtlighet och omgivningar kring Byggnad 1, 3 och 25. Översiktlig inventering våren 2009.

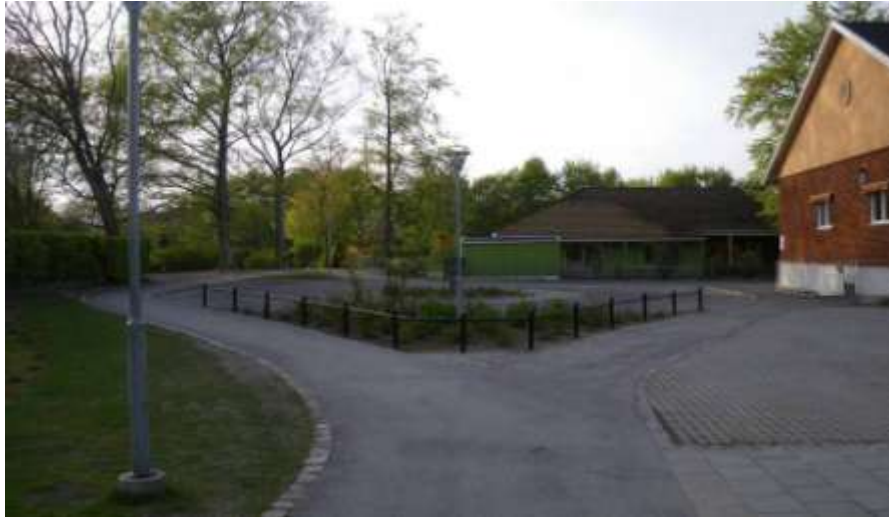
Figur 28. Vändplats i nordvästra hörnet vid B25, fotograferad från sydöst.

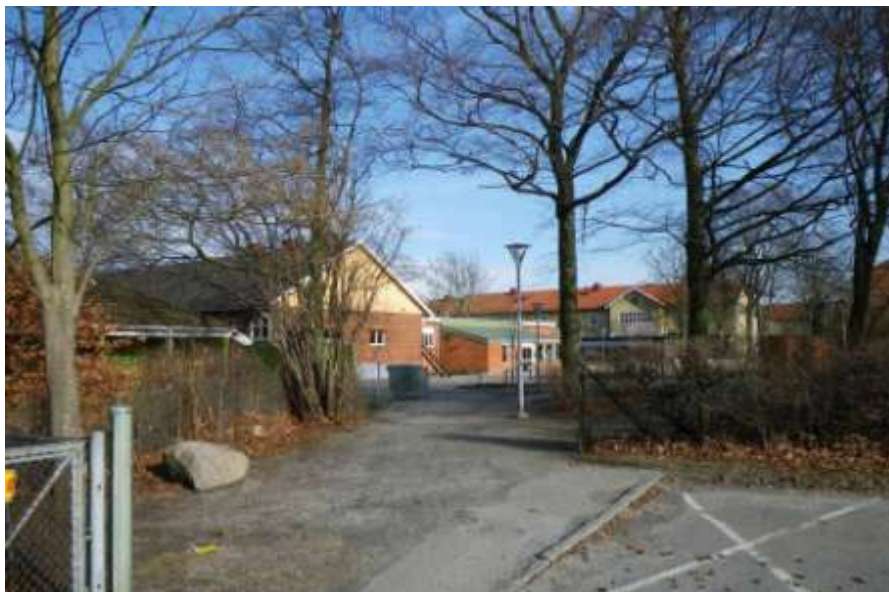
Figur 29. I nordväst intill rondellen finns en provisorisk grustäckt anslutning som idag används, och lätt skulle kunna göras i ordning utan att ta bort träd, häckar etc.

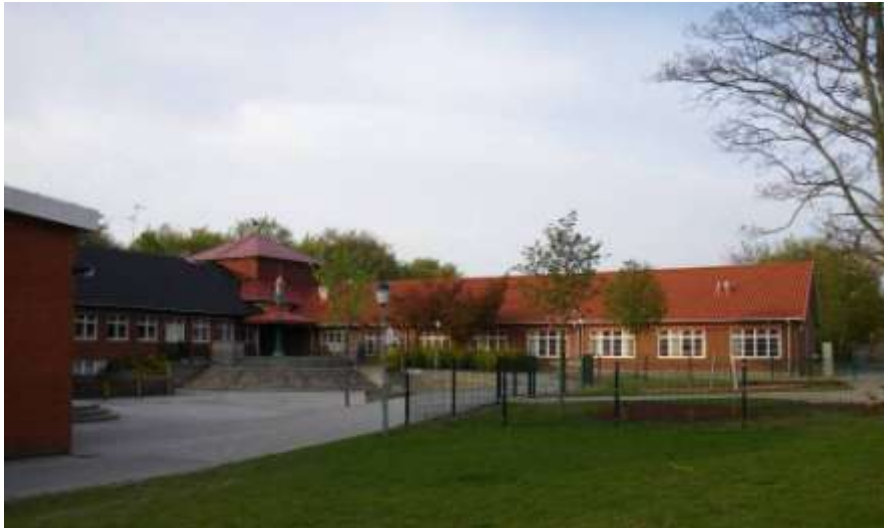
Figur 30. Backaskolan (B25). Innergården på sydöstra sidan, foto från syd-sydöst.

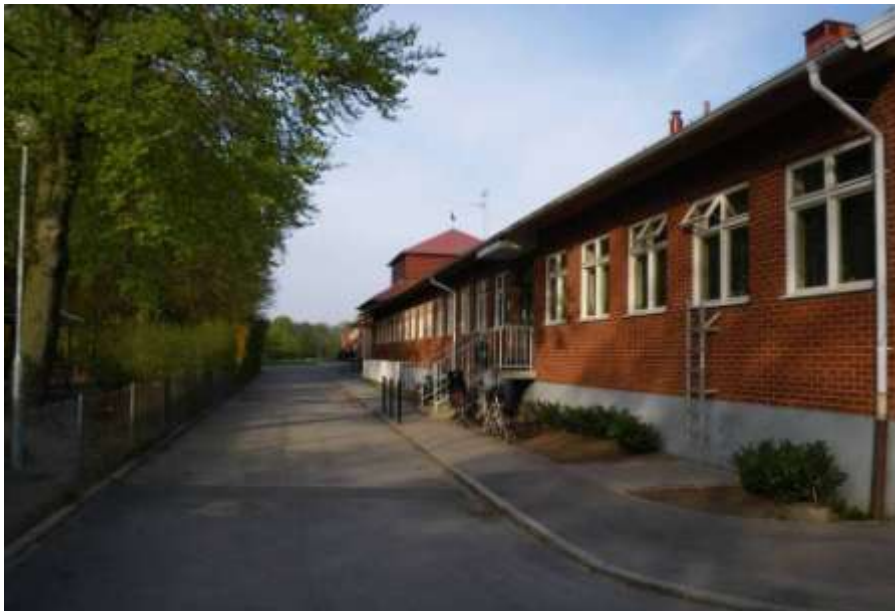
Figur 31. Backaskolan (B25), norra sidan från väster. Till vänster syns bokträd i "skyddsplanteringen" från 1931.

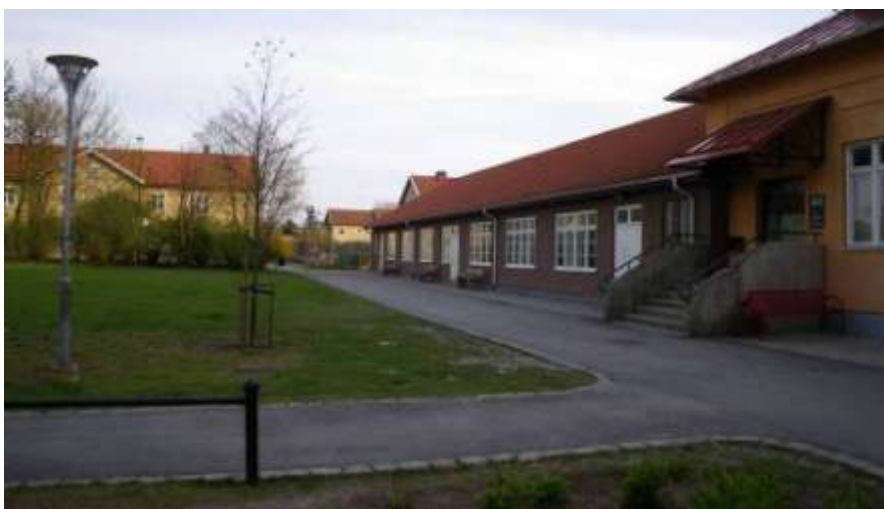
Figur 32. Backaskolan (B25) östra sidan. Terapibygnaden har integrerats i den nya skolan. Vid väggen står tre nyttillverkade soffor i typisk stil för området. Foto från norr.

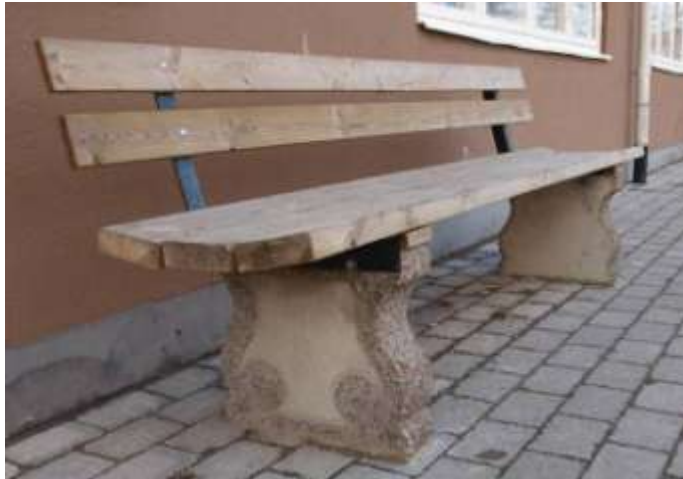
Figur 33. Nyttillverkad soffa i områdets stil, B25 vid östra sidan.

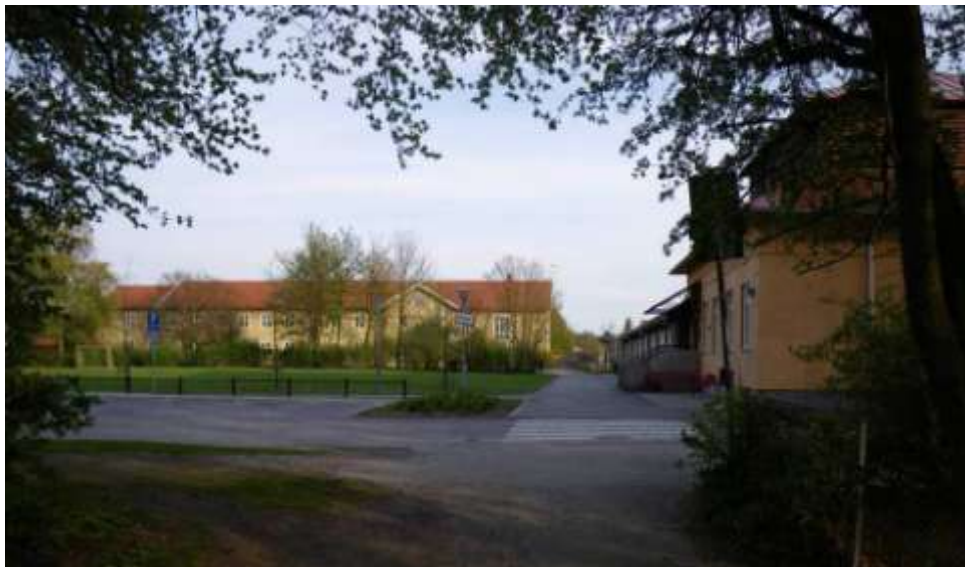
Figur 34. Öster om Backaskolan (B25) löper en gångväg in i området. Bakom fotografen ansluter den till en grusbelagd gångväg (Figur 35). Foto från nord-nordväst.

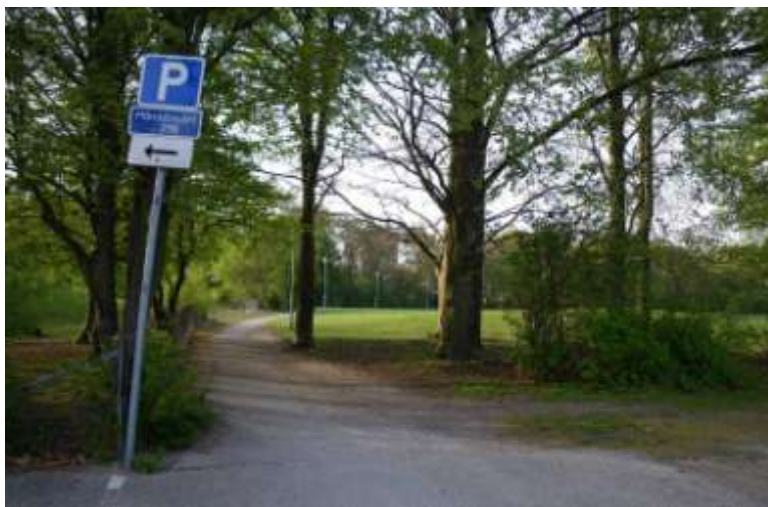
Figur 35. Den grusbelagda gångvägen genom bokarna mot norr.

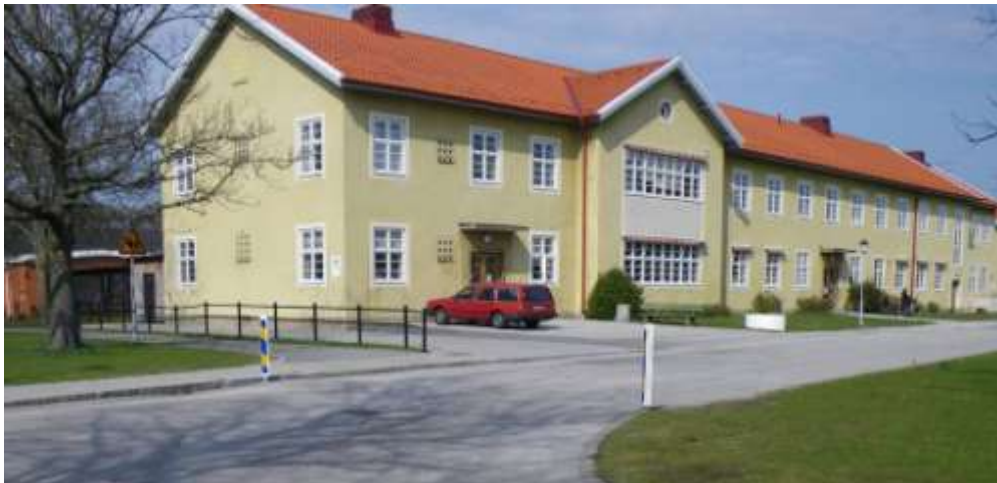
Figur 36. Byggnad B1 från sydväst. Till vänster syns ett träd i trädraden vid kyrkan, och bakom detta skymtar den bevarade yttre fasaden till byggnadens "solgång".

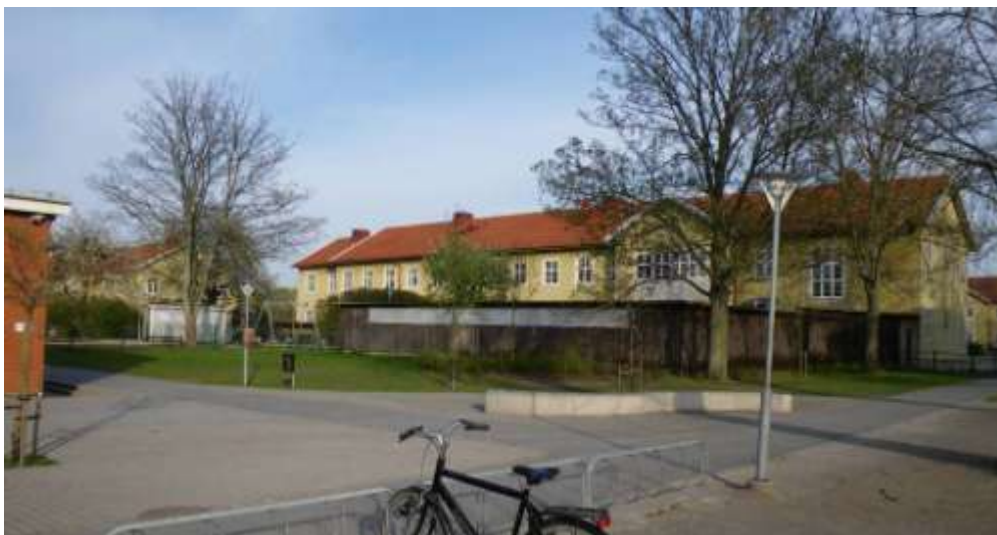
Figur 37. Byggnad 1 från nord-nordväst. Notera särskilt den bevarade fasaden till "solgången" och bevarade äldre träd.

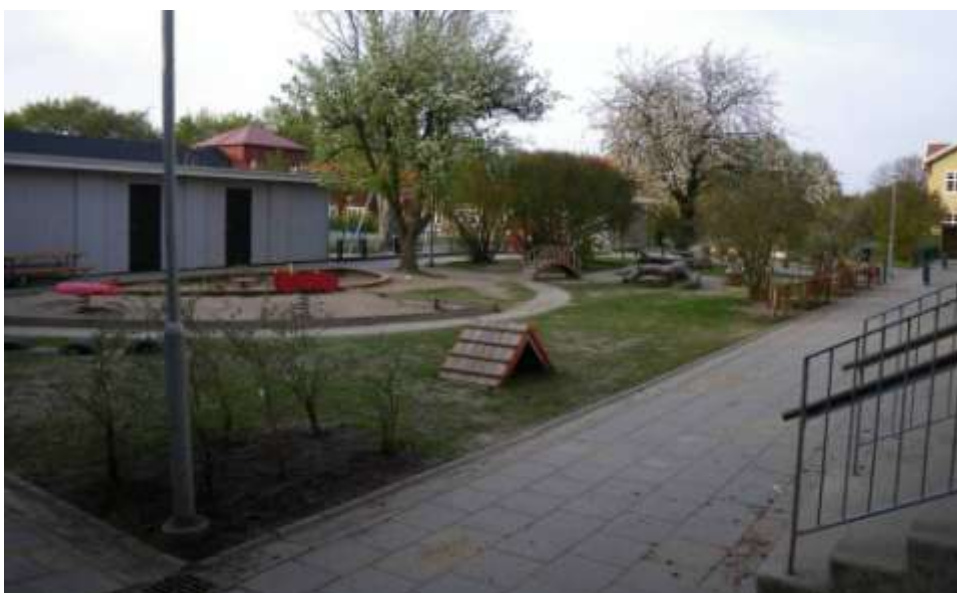
Figur 38. Trädgården vid B1, från det inre sydvästra hörnet. Till vänster syns hur "solgången" byggts om till förråd på insidan. Mitt i bild bland annat ett äldre fruktträd och till höger ett blommande fylldblommigt körsbär (sannolikt *Prunus avium* 'Plena').

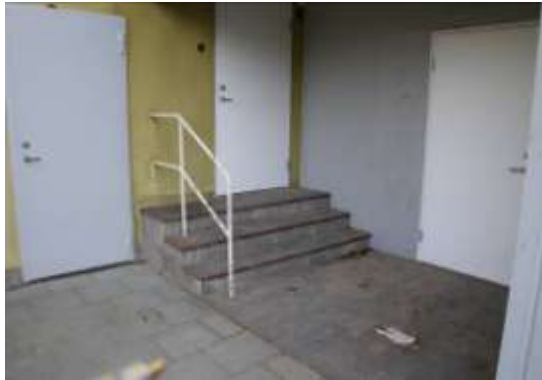
Kring **Byggnad 1** har ytorna också omformats, men man har behållit flera äldre träd, och den gamla ”solgången” har inte rivits utan byggts om till förråd. Fasaden på dess yttre sidor är bevarad och man har även bevarat detaljer som trappan (Figur 39). På byggnadens södra sida är själva planteringarna relativt välbevarade. De smala stenkantade rabatterna med främst mindre prydnadsbuskar, bör bevaras. Om en vändplats eller parkering måste byggas i anslutning till B1 och kyrkan, är det bättre att denna placeras sydöst om B1 istället för framför kyrkan. Det är också viktigt att denna eventuella förändring görs med så små medel som möjligt och så att den smälter in.

Figur 39. De klinkerlagda ytorna och trappan till "solgången" har bevarats.

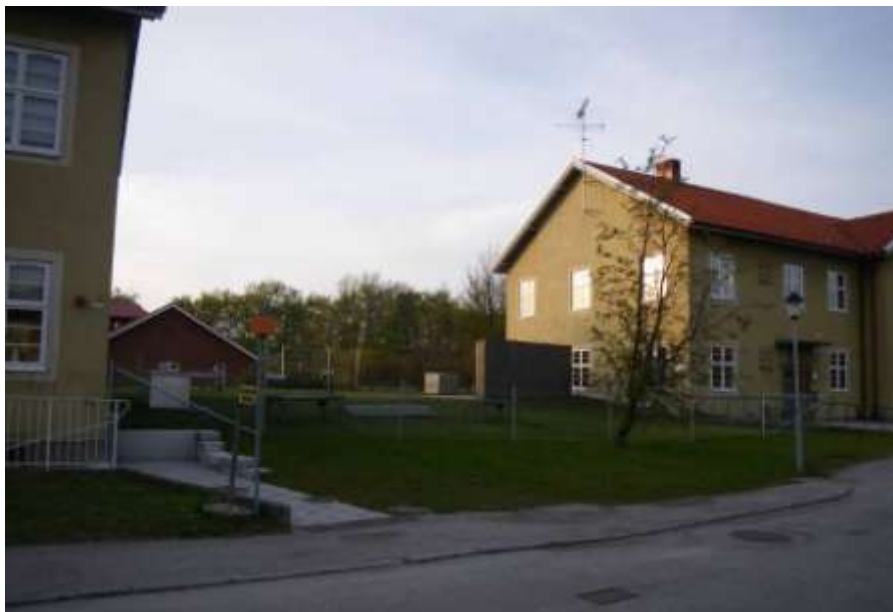
Figur 40. Yta mellan B1 och B3 från S och den centrala gräsaxeln. Det lilla trädet till höger är gammalt trots sin storlek, sannolikt en ovanlig hagtornsart (*Crataegus* sp.).

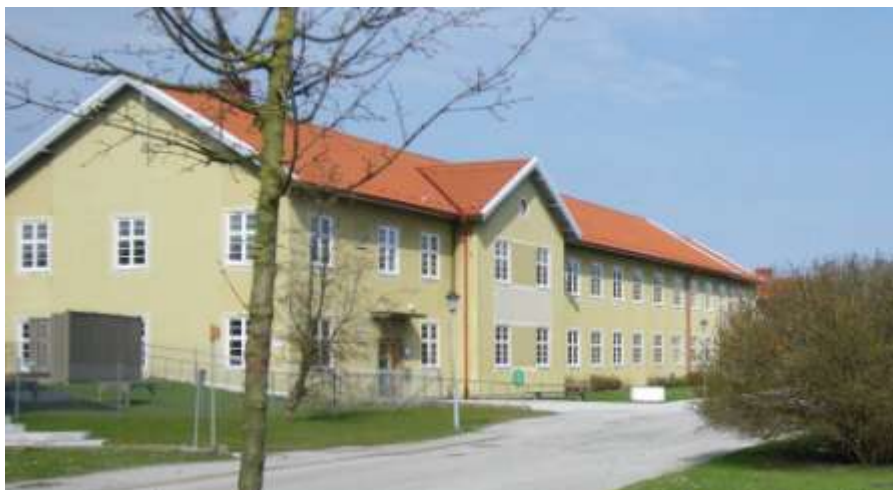
Figur 41. Byggnad 3 från söder och den centrala gräsaxeln. .

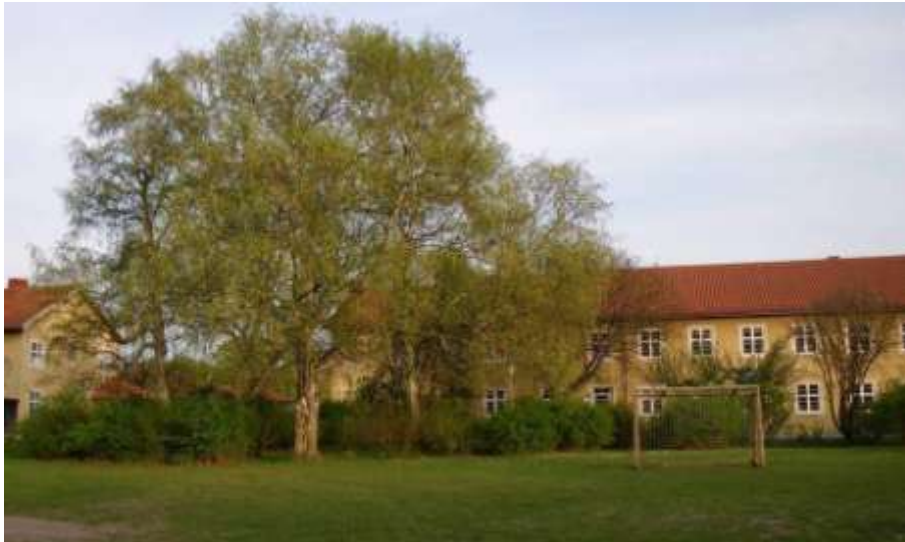
I anslutning till **Byggnad 3** finns på nordvästra sidan mer äldre växtlighet bevarad, i form av en grupp äldre björkar (*Betula verrucosa*) och buskar. I buskaget finns ett antal olika arter, bland annat gullregn (*Laburnum* sp.) och rosenstry (*Lonicera tatarica*). Björkarna och växtligheten kring dem bör bevaras. Trädgården nordväst om B3 har delats i två delar, på ett naturligt sätt efter en gammal linje. I söder har ”solgången” tagits bort men grundens nedersta del har bevarats som en kant och kalkstensgolvet ligger kvar. Detta är ett bra exempel på hur man även om man river kan bevara spåren som knyter an bakåt. **Bollhuset** med parkerings- och gräsyta i direkt anslutning är relativt sent tillkomna, och saknar större antikvarisk betydelse.

Figur 42. Björkarna och buskaget norr om B3 är i stort den ända bevarade äldre växtligheten inom Område A, förutom "skyddsplanteringen" av bok i norr.

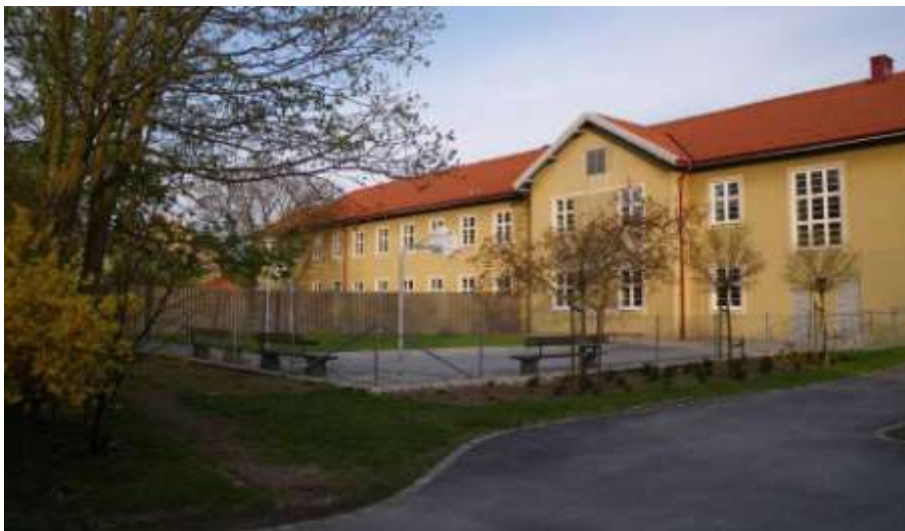
Figur 43. Trädgården vid B3 har delats i två delar. Inom den västliga har "solgången" rivits men den nedre delen av grunden har lämnats kvar som kant, liksom kalkstensbeläggningen, och tre äldre soffor med det typiska utförandet.

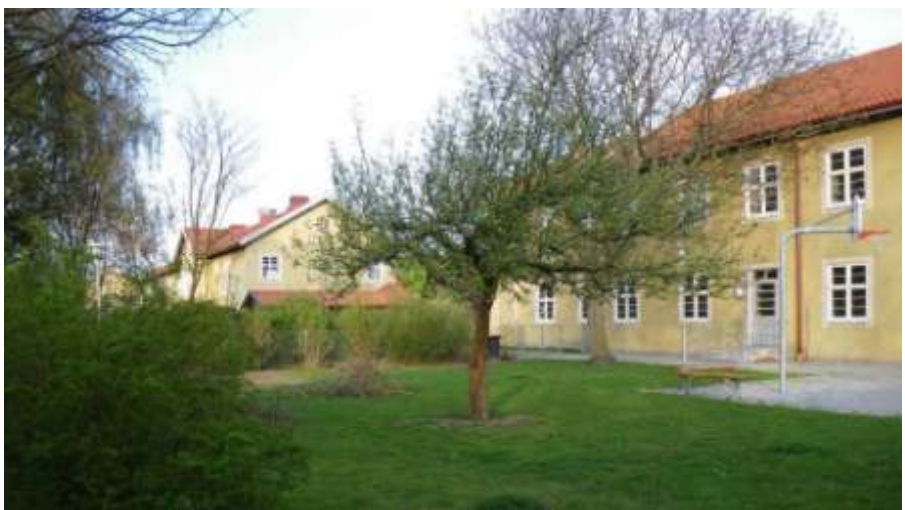
Figur 44. Den östliga delen är mindre förändrad. Marken täcks av gräs förutom intill byggnaden där man lagt cementplattor. Två äldre träd finns kvar. Till vänster skymtar den bevarade lilla dungen av björkar och buskar (Figur 42).

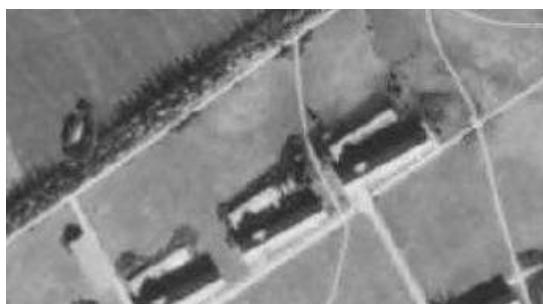
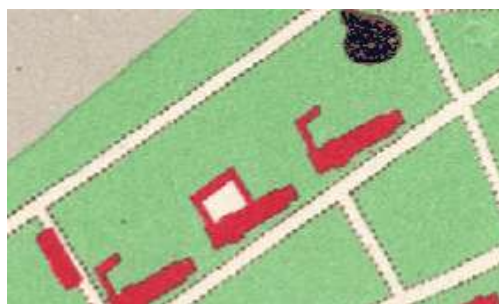
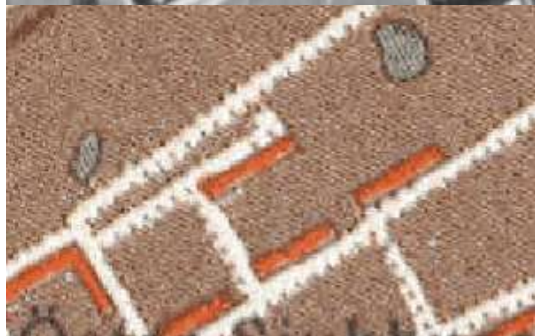
Figur 46. Utsnitt ur äldre flygfoto och kartbilder område B. Överst t.v. flygfoto 1939-45, överst t.h. karta 1947, nederst t.v. karta 1974.

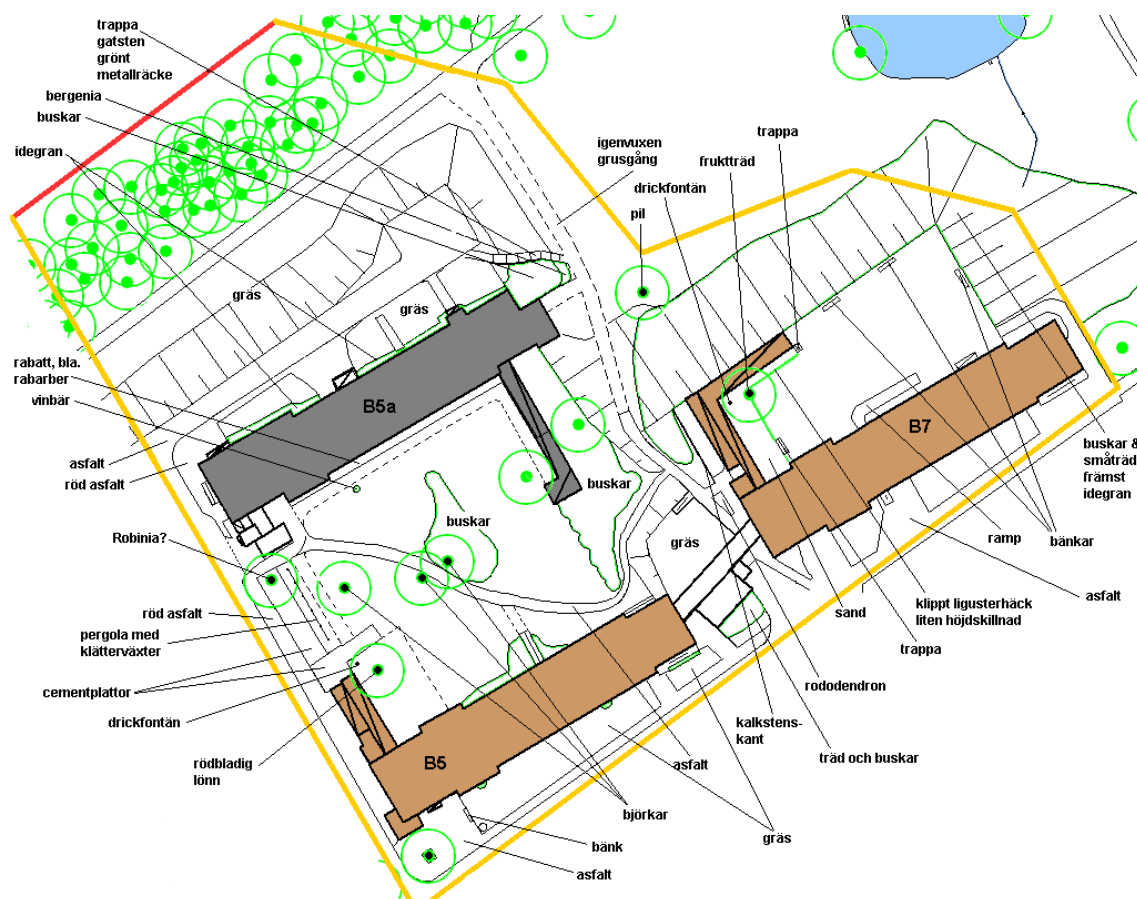
Figur 47. Växtlighet och omgivningar kring Byggnad 5, 5a, och 7. Översklicklig inventering våren 2009.

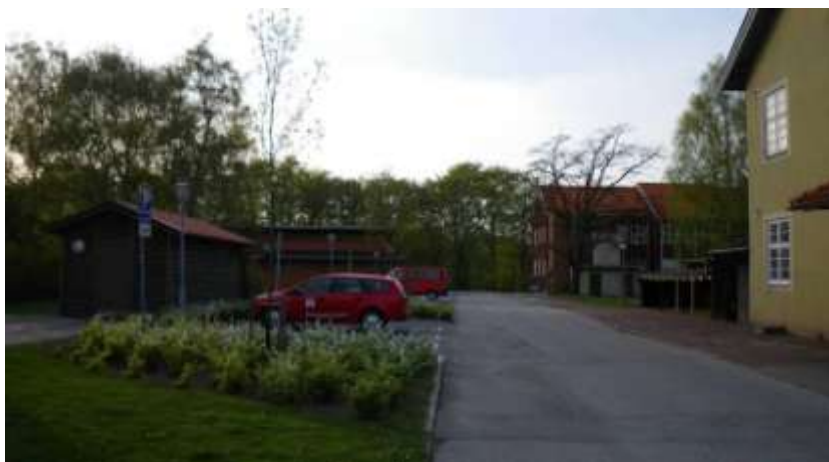
Figur 48. Området mellan B3 och B5/B5a från syd-sydöst. Bollhuset i bakgrunden liksom parkeringarna och sophuset till vänster är relativt nytilkomna. Bakom sophuset står dock en relativt välbevarad dunge med träd och buskar (se vidare Område A, B3). Till höger syns B5 närmast och B5a i bakgrunden. Längst bak syns de täta bokplanteringen i ”skyddsbeltet” mot nordväst.

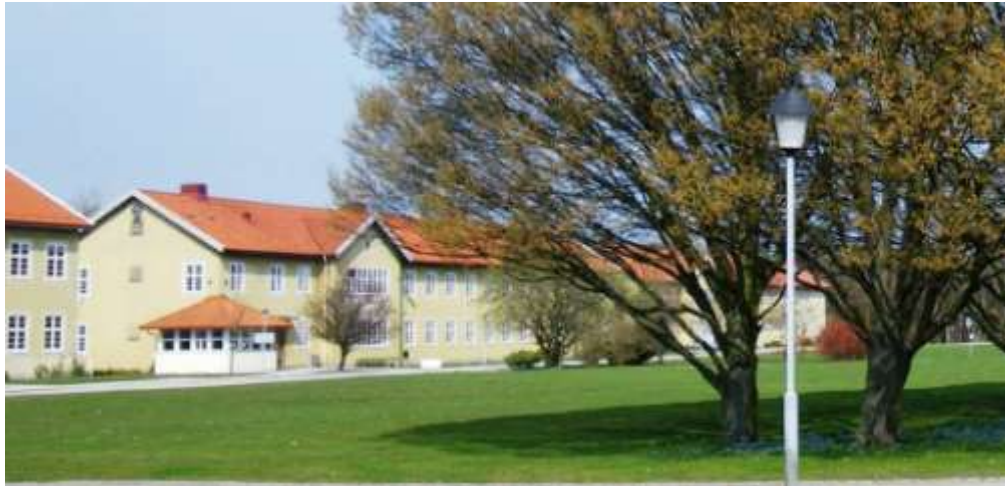
Figur 49. Byggnad 5 och Byggnad 7 från sydväst och den centrala gräsaxeln.

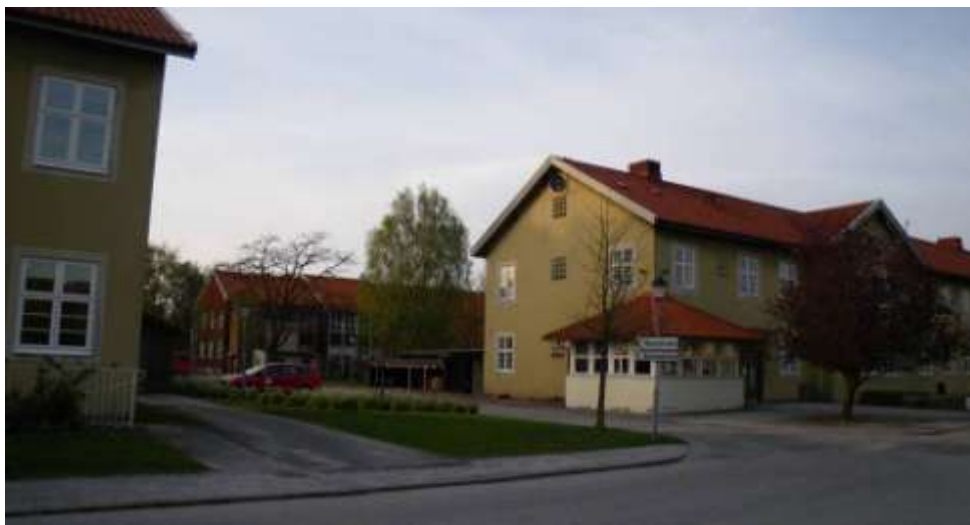
Figur 50. Ytan mellan byggnad 5 och 7 från sydväst. Till vänster om den lilla tvärgatan står en småvuxen ginkgo (*Ginkgo biloba*) och till höger en praktfull gammal hagtorn av något slag (*Crataegus* sp.). På gården bakom B5 syns fler äldre träd.

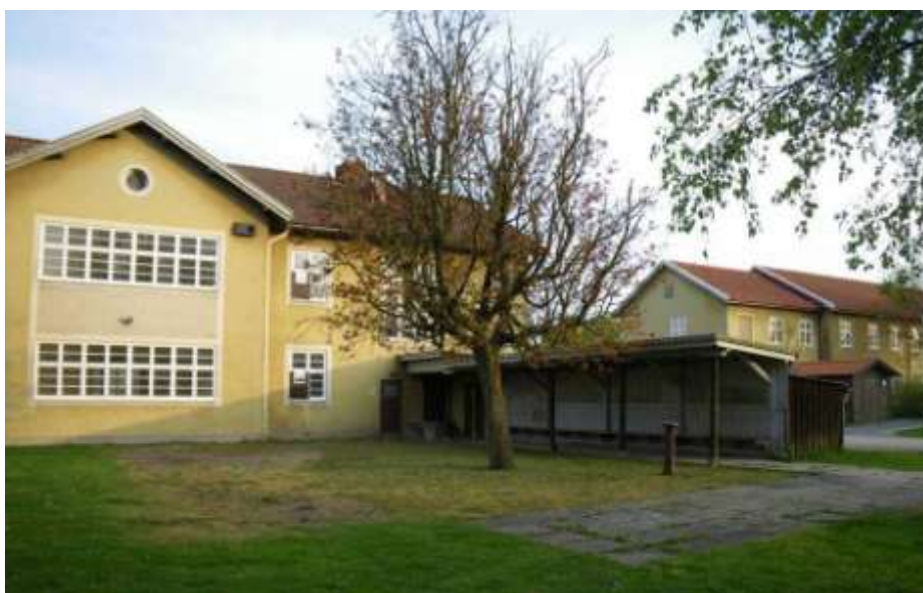
Figur 51. "Solkången" vid B5 är kortad, men vattenfontänen finns kvar liksom golvet av cementplattor. Trädet är en rödbladig lönn. Ytan där gräset växer dåligt har säkerligen tidigare varit grusyta.

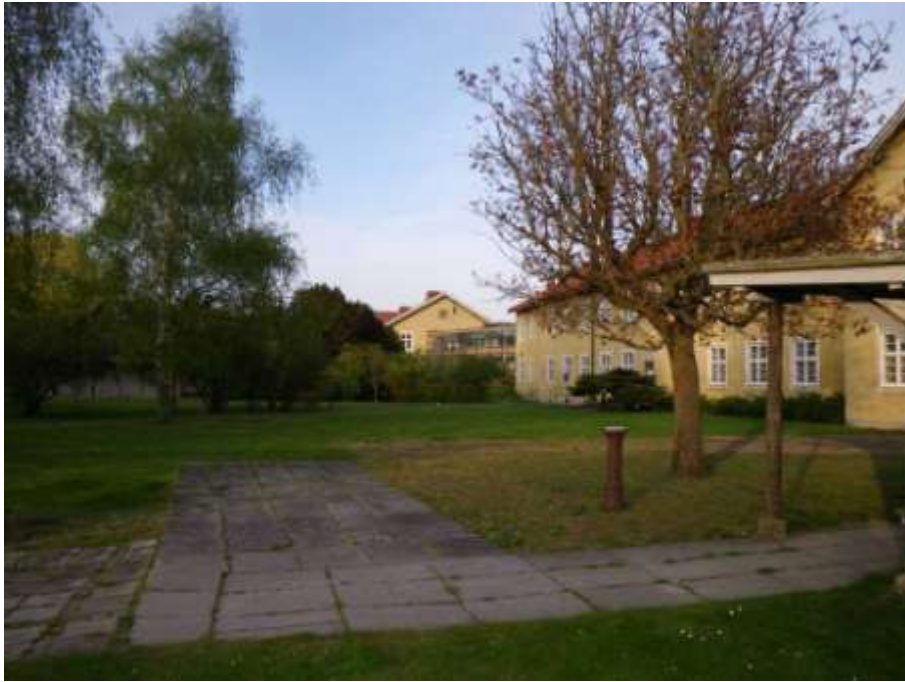
Figur 52. Nordväst om B5 växer vid byggnaden en hel del låga buskar. Mitt på gården står ett par stora björkar och i anslutning till dem några stora prydnadsbuskar. En smal asfalterad gång löper över ytan från nordväst till sydöst, där den går in i ett stort buskage, ansluter till en gång från B7, och fortsätter ut mot parken och dammen i norr. I bakgrunden bakom buskaget skymtar B7.

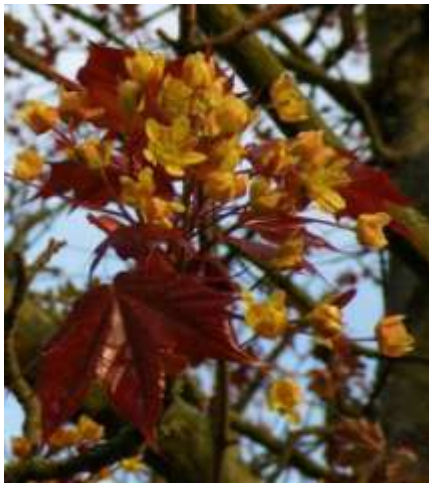
Figur 53. Trädet vid byggnad 5s "solgång" är en rödbladig lönn (*Acer* sp.) med praktfulla blommor.

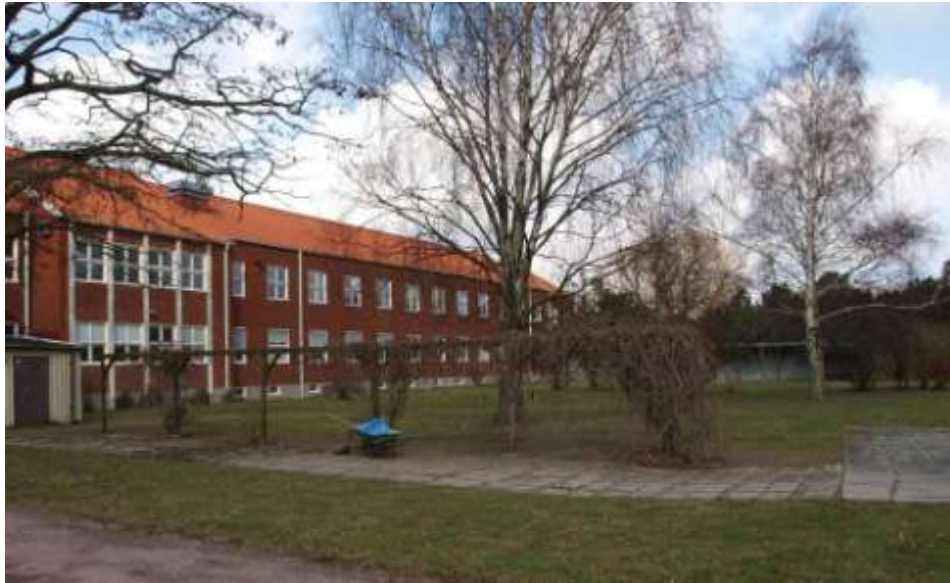
Figur 54. Byggnad 5a från sydväst. Pergola med klängväxter, yta med cementplattor, stora träd och buskar, intill husgrunden en smal rabatt med bland annat rabarber.

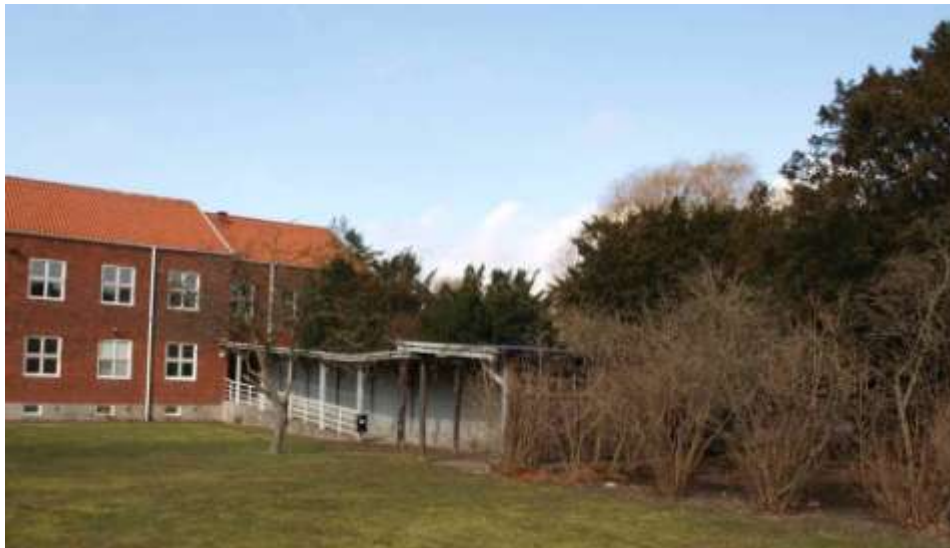
Figur 55. Byggnad 5a "solgång" med ramp från sydöst. Vid gången står ett äppelträd.

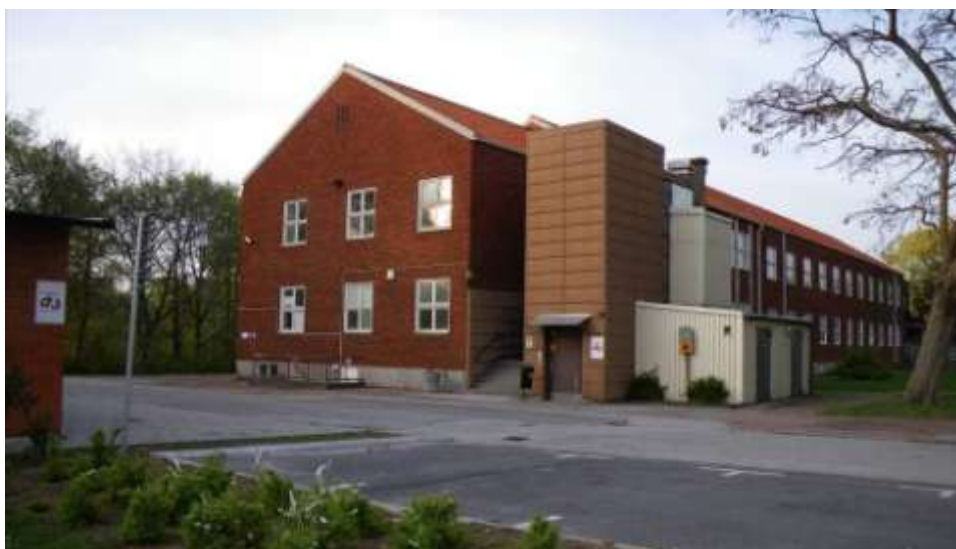
Figur 56. Byggnad B5a från sydväst. Trottoaren täcks av fläckvis bevarad röd asfalt.
