# Sege Parks gröna kulturmiljö

Kulturmiljöutredning vid före detta Malmö Östra Sjukhus

Kv. Östra Sjukhuset 2, Malmö Stad, Skåne län.

ArchaeoGarden  
Rapport 2009:03  
Anna Andréasson

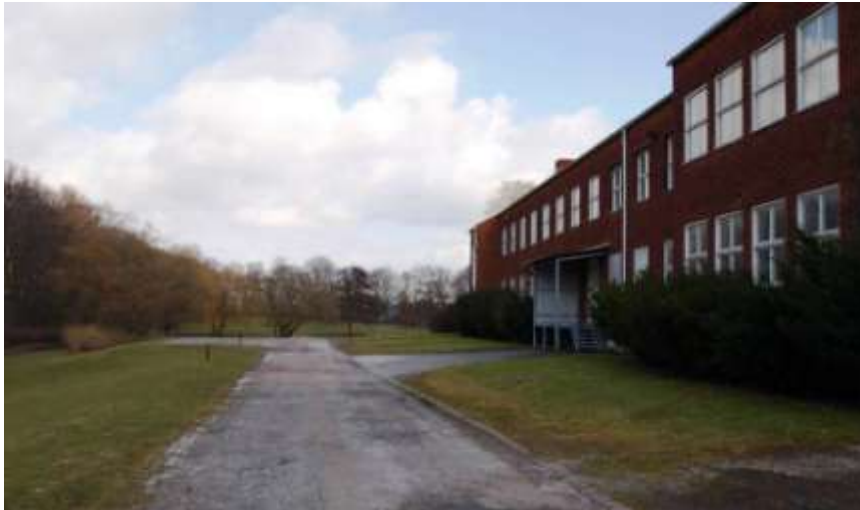
Figur 57. Väg och vändplats norr om B5a. I bakgrunden skymtar parken.

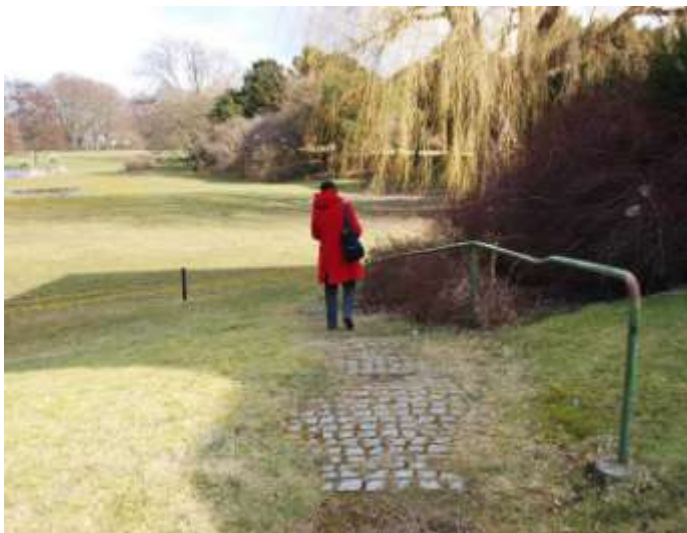
Figur 58. Vid nordöstra hörnet av B5a går en trappa med långa gatstensbelagda steg och enkelt räcke. I bakgrunden skymtar parken till höger och växtligheten vid B7 till vänster.

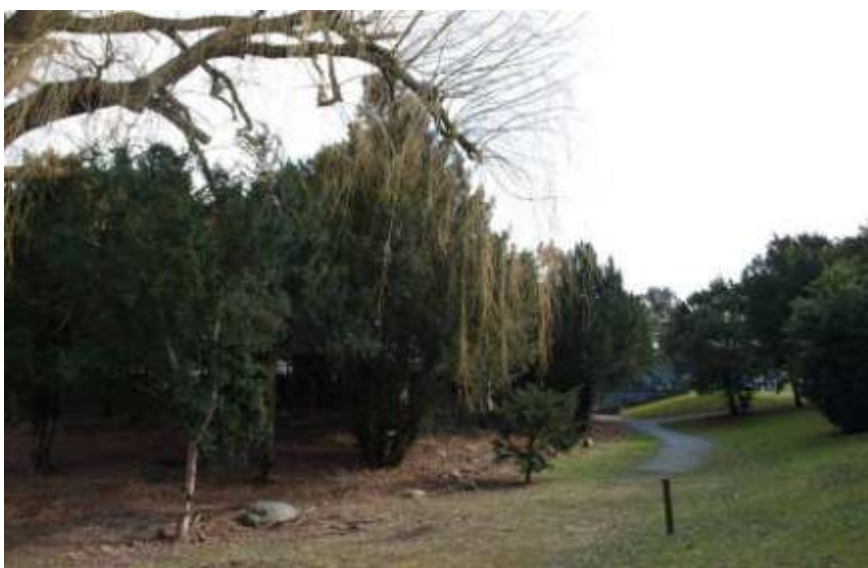
Figur 59. Mellan B5/5a och B7 som ligger bakom buskagen löper stigarna samman och ner mot parken där asfalten tar slut. Förr tog en sand/grusgång vid men den är idag igenvuxen.

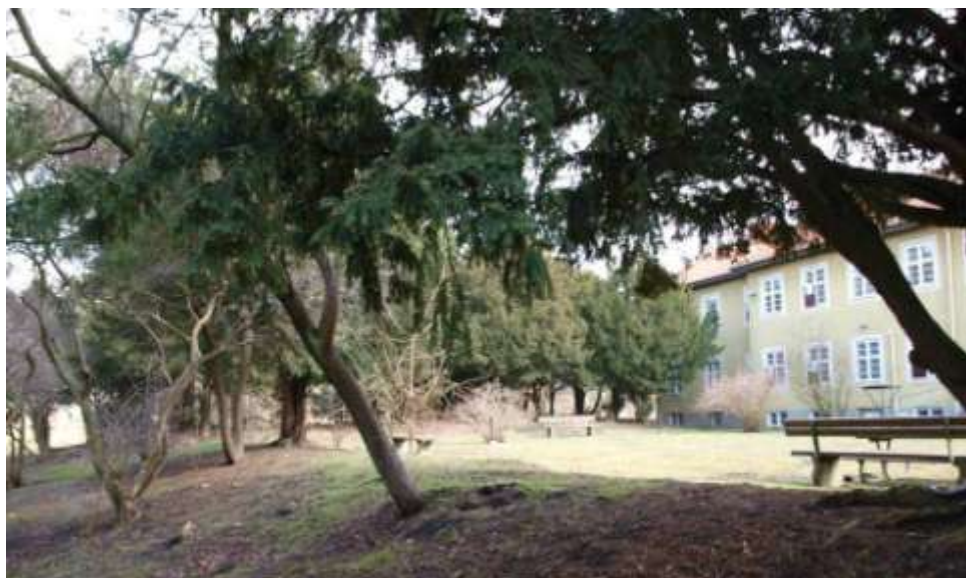
Figur 60. Den välbevarade promenadgården vid B7.

Trädgården vid byggnad 7 är en grön och vindstilla oas tack vare den höga växtligheten kring. ”Solgången” med samtliga förråd och skjul är speciellt välbevarat och borde restaureras och bevaras. Viss renovering behövs, och nytt glasbehöver sättas i fönstren, men i stort är allt välbevarat, med ytbeläggningar, drickfontän etc. (se vidare Antikvariska kommentarer och riktlinjer, Nivå 1: delar som bör bevaras intakta).

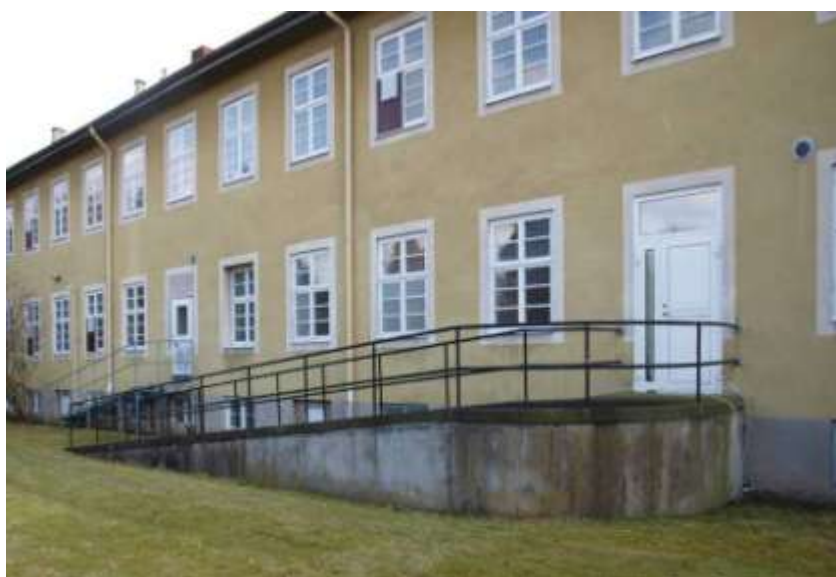
Figur 61. Vid B7 finns ramper som löper ner till promenadgårdens gräsyta.

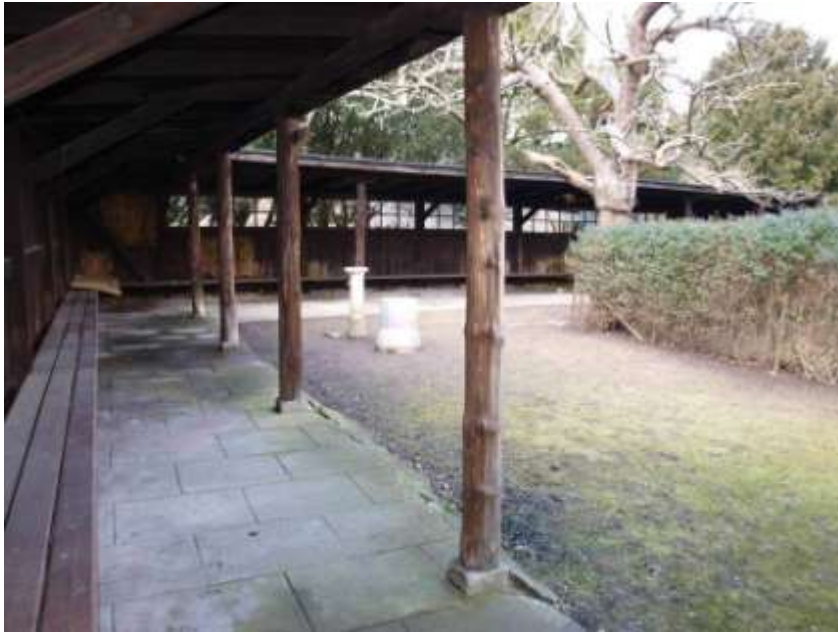
Figur 63. Mycket välbevarad "solgång" vid B7. Ligusterhäck, fruktträd.

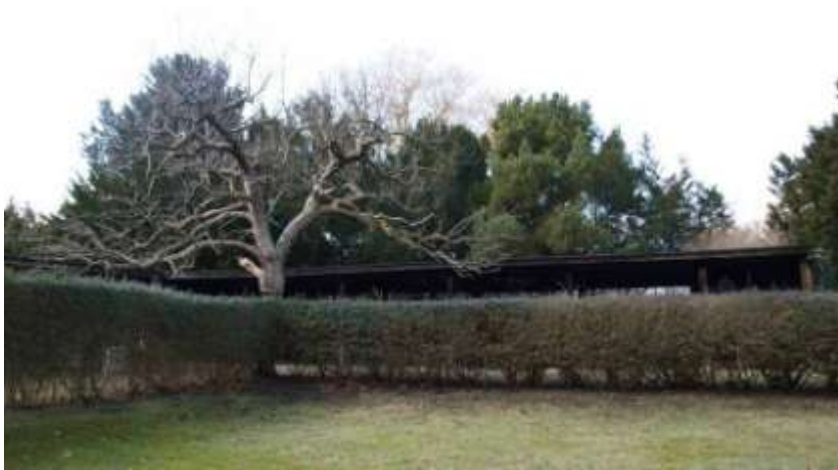
Figur 62. "Solgång" vid B7 från sydöst, häcken har sannolikt varit lägre förr.

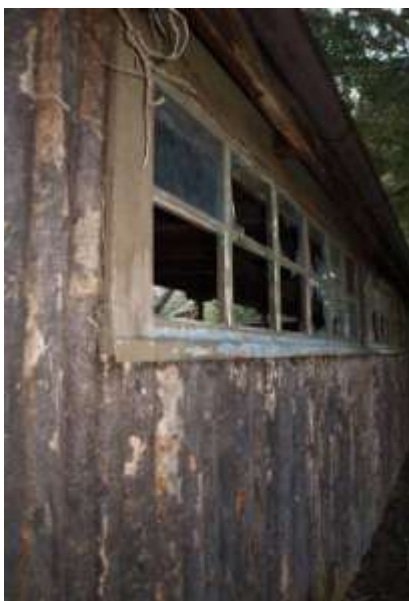
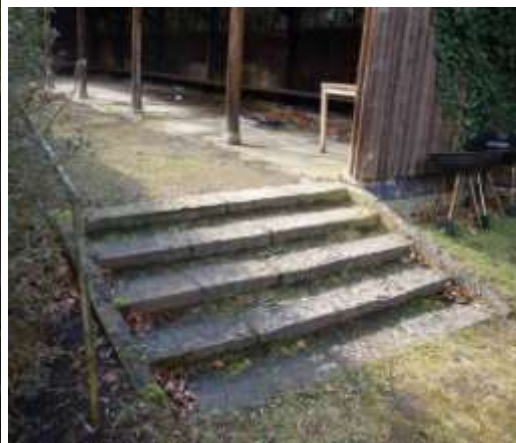
Figur 64. T.v. "solgångens" fasad täckt av ytterbrädor av obarkad "bakved/bakar" av gran. originalfönster. T.h. kalkstenstrappa mot nordöst.

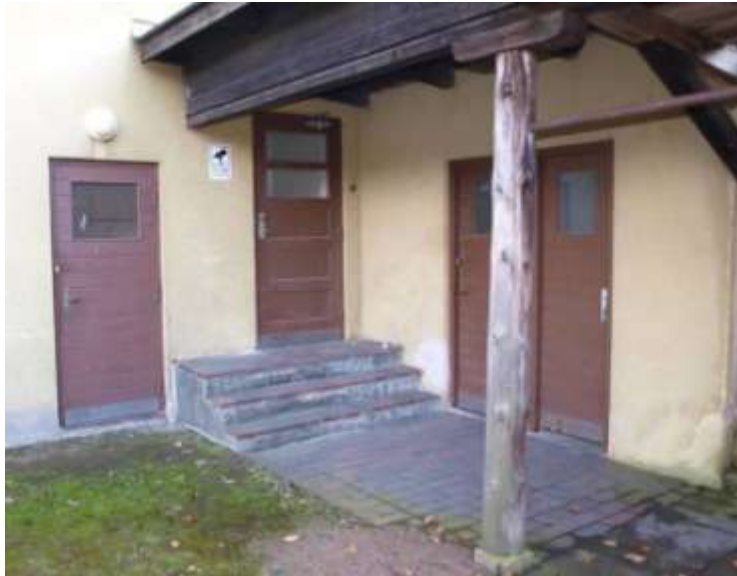
Figur 65. Anslutning byggnad och "solgång" B7. Färg och material original.

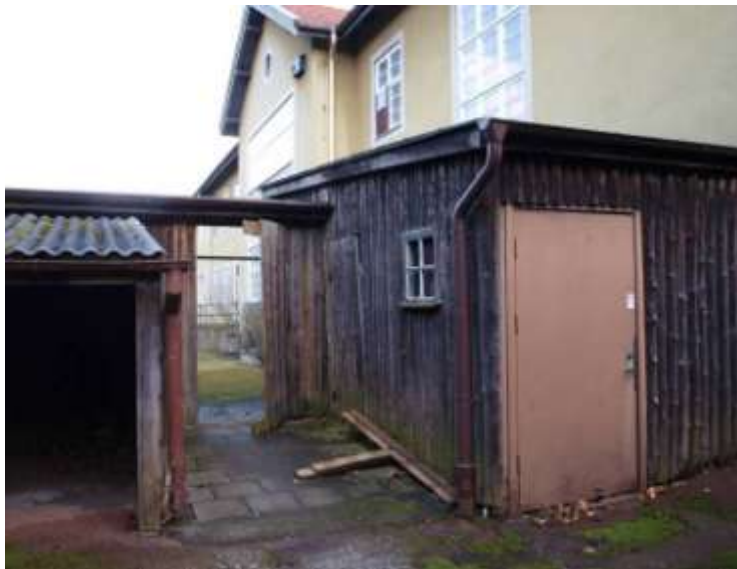
Figur 66. På baksidan mot väst har "solgången" skjul, och förråd. En liten port leder från "solgången" till området bakom, och en stig som fortsätter till parken och dammen (Figur 59).

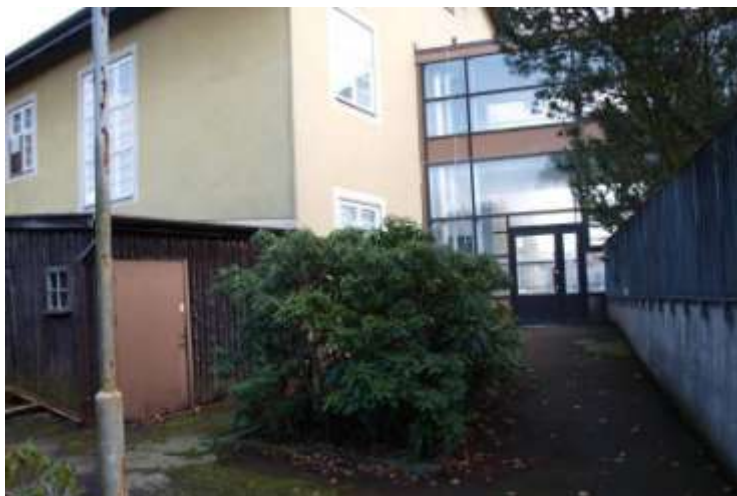
Figur 67. Sydväst om B7 växer bl.a. rododendron.

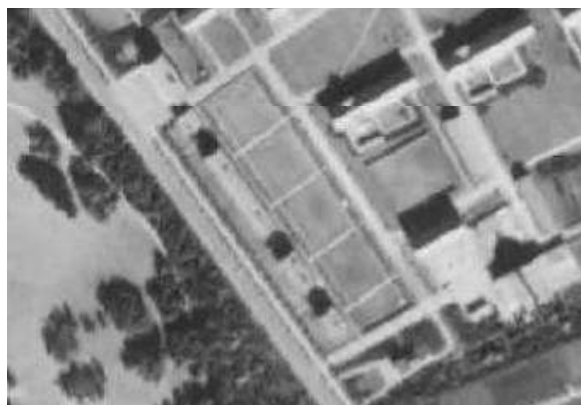
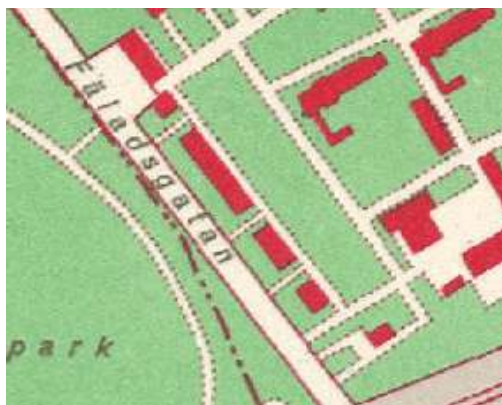
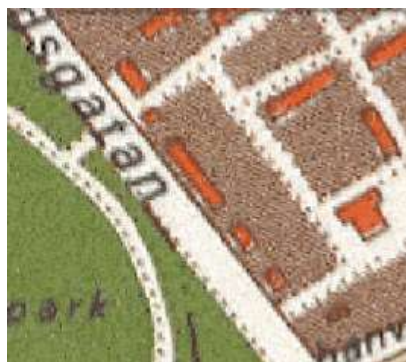
Figur 69. Utsnitt ur äldre flygfoto och kartbilder område C. Överst t. v. flygfoto 1939-45, överst t. h. karta 1947, nederst t. v. karta 1974.

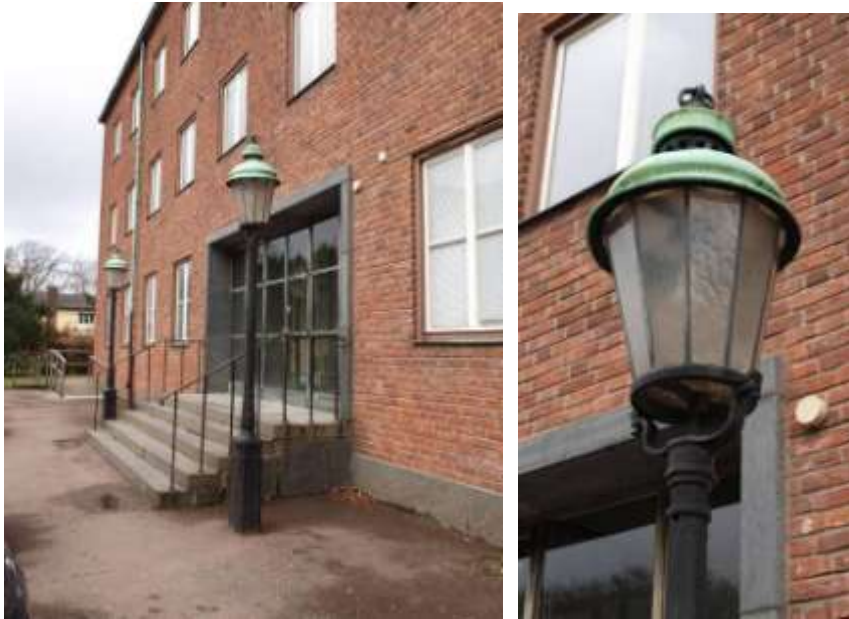
Figur 71. Entré till administrationsbyggnaden (B23) från Östra Fäladsgatan. Påkostade gatlyktor.

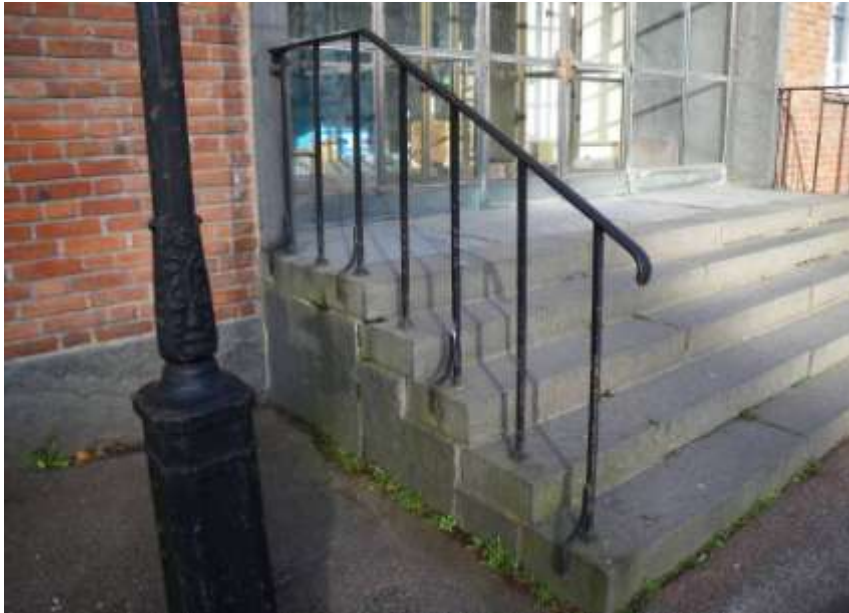
Figur 72. Detalj entrétrappa av natursten, fot till lyktsolpe och trappräcke av metall.

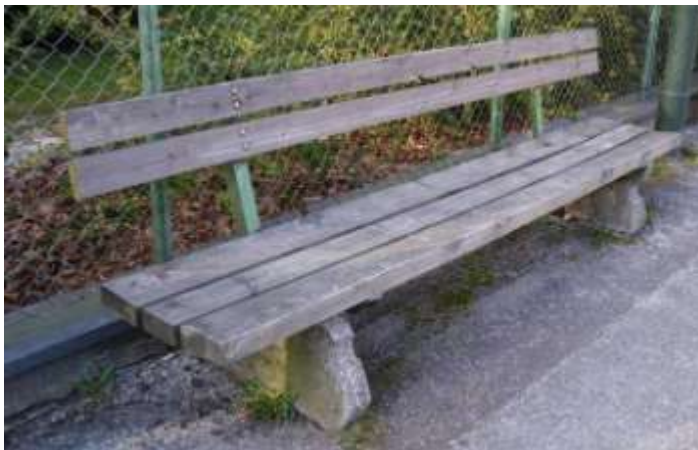
Figur 73. Sofa sydväst om platsen framför B23 mot Östra Fäladsgatan (Figur 74).

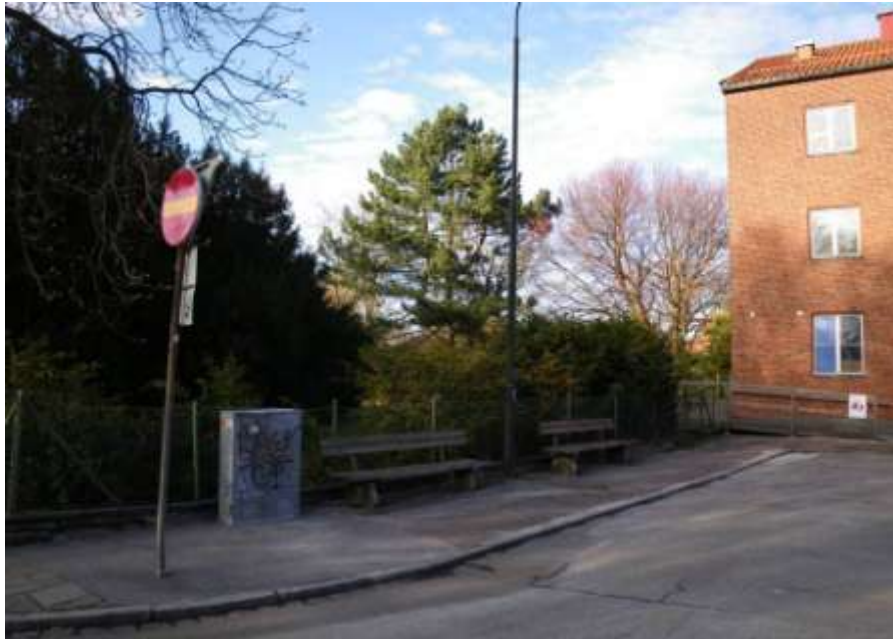
Figur 74. Bänkar och trädgård nordväst om platsen framför B23 mot Östra Fäladsgatan.

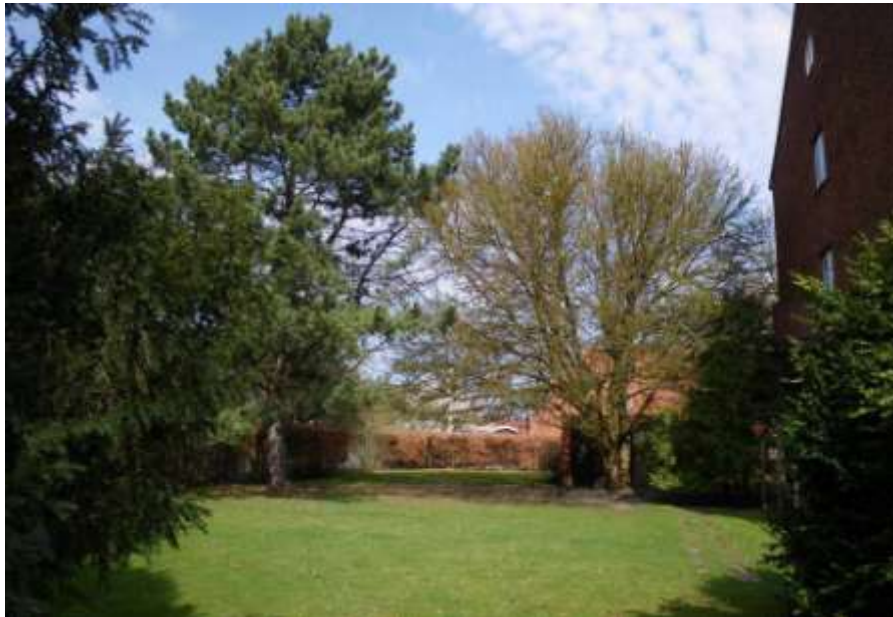
Figur 75. Trädgården nordväst om B23 mot överläkarbostaden, från sydväst.

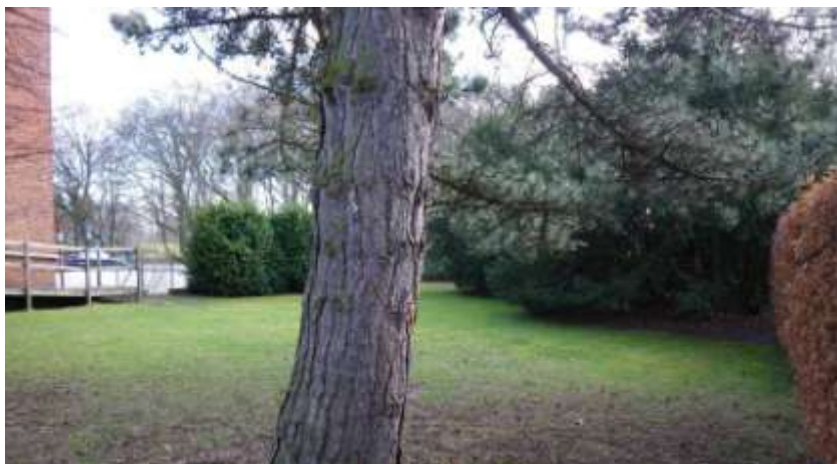
Figur 76. Trädgården nordväst om B23 mot överläkarbostaden, från nordöst.

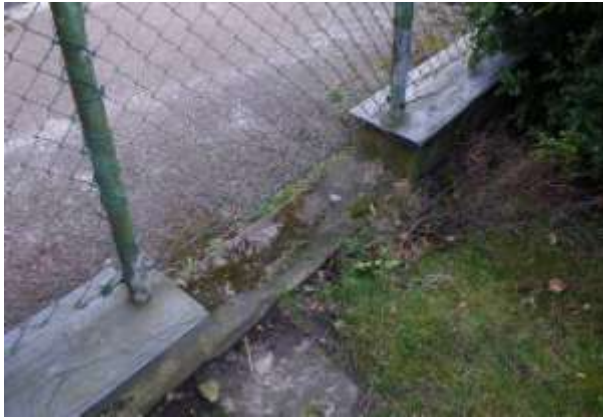
Figur 77. Detalj igensatt öppning, se även Figur 74&76.

Från överläkarbostaden (B21) löper en rak gång av kalksten fram till byggnaden från nordväst. En glesare plattgång följer husets nordvästra gavel. I staketet finns här en öppning som idag satts igen med nätstaket men som lätt skulle kunna öppnas igen. Mot idegranarna i väster löper ytterligare en gles gång av kalksten. Av äldre fotografier framgår att den med största sannolikhet leder fram till en fyrkantig uteplats av kalksten inne bland idegranarna (Figur 3). Denna skulle kunna restaureras och bli en behaglig bersålik uteplats om man beskär idegranarna, som det ursprungligen säkert var tänkt.

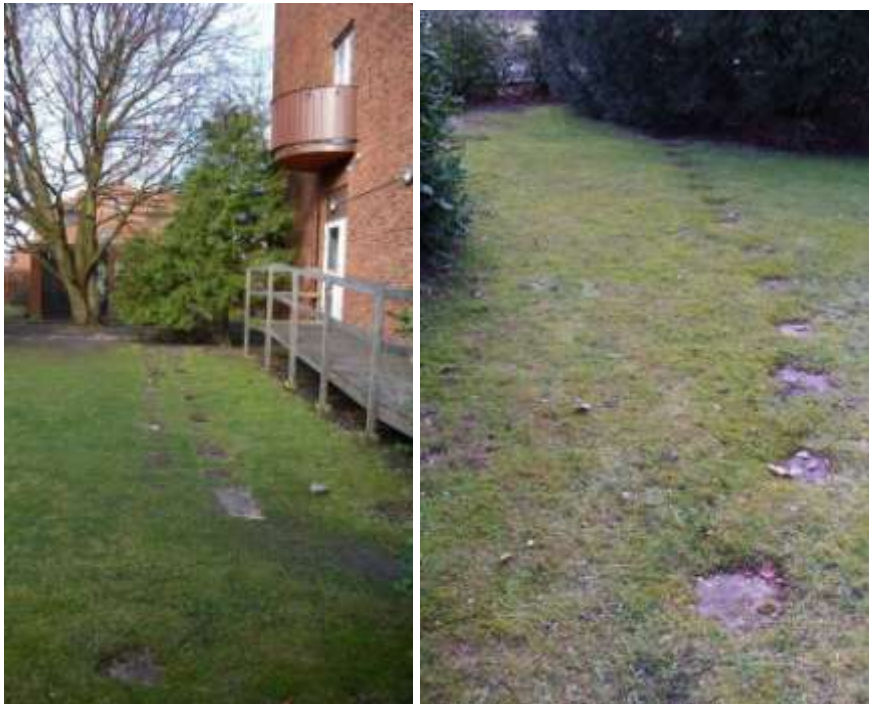
Figur 78. Kalkstengångar nordväst om B23. Till höger den glesa gång som leder in i idegransbuskaget, sannolikt till en idag glömd uteplats av kalksten (se Figur 3).

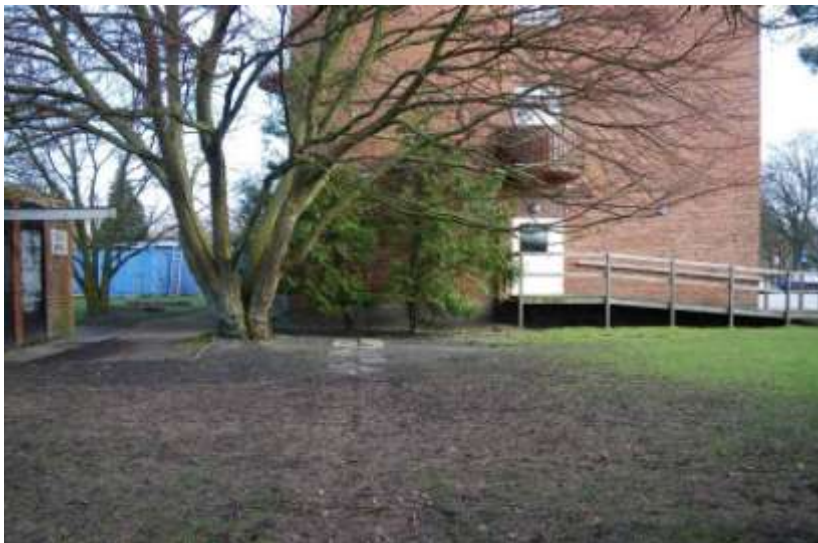
Figur 79. Gången som löper mellan överläkarbostad och administrationsbyggnad från nordväst. Träden till vänster är katsuror.

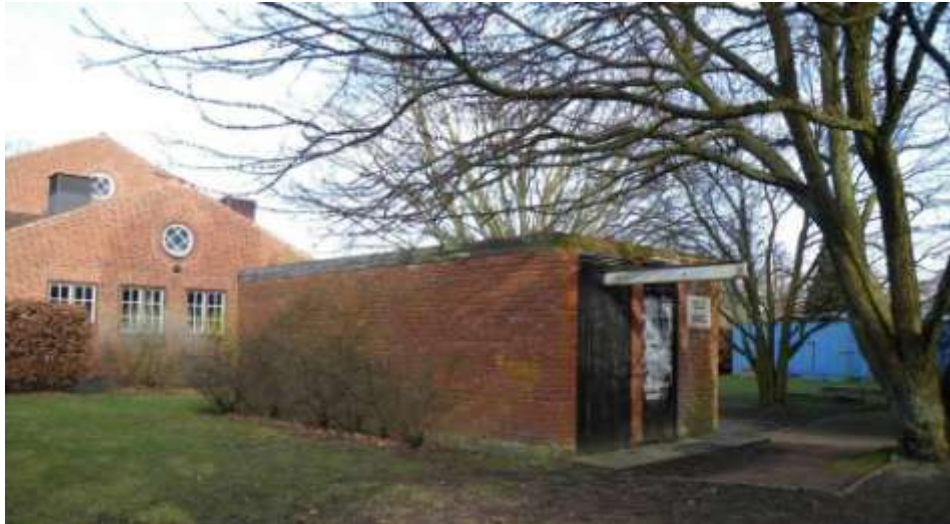
Figur 80. Telefonväxelbyggnaden från väst, t.v. i bakgrunden kyrkan.

I trädgården vid B23 finns flera skyddsvärda äldre träd, bland annat en tall av okänd art (*Pinus* sp.) men framförallt tre stora och välmående exemplar av katsura (*Cercidiphyllum japonicum*). I norr ligger en liten förfallen men intressant byggnad som tidigare innehöll telefonväxel. Bakom växeln finns en gång av kalksten till ytan bakom kyrkan (B22). Nordöst om växeln och sydöst om administrationsbyggnaden finns smala, raka, kalkstenskantade rabatter med låga prydnadsbuskar, främst olika sorter av spirea (*Spiraea* sp.) med varierande blad och blommfärg.

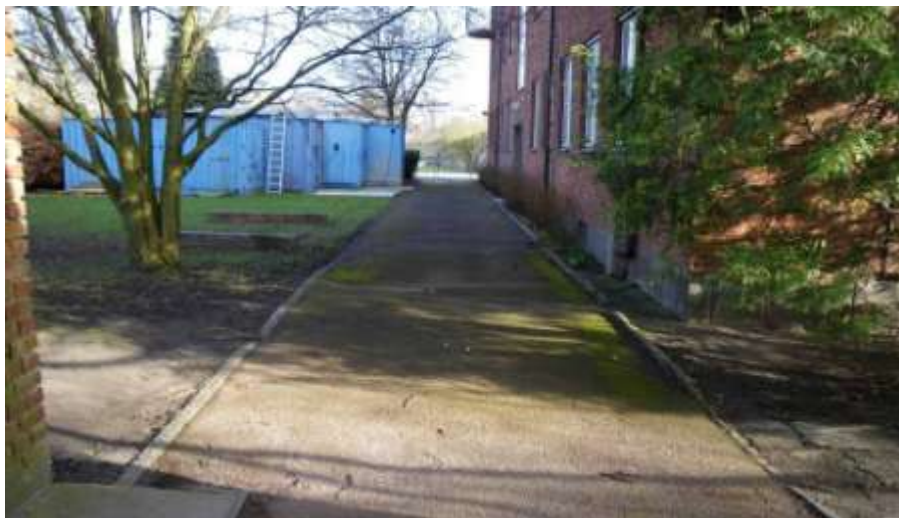
Figur 82. Yta med röd asfalt nordöst om B23 från nordväst. Längs grunden en typisk, smal kalkstenskantad rabatt med huvudsakligen små prydnadsbuskar.

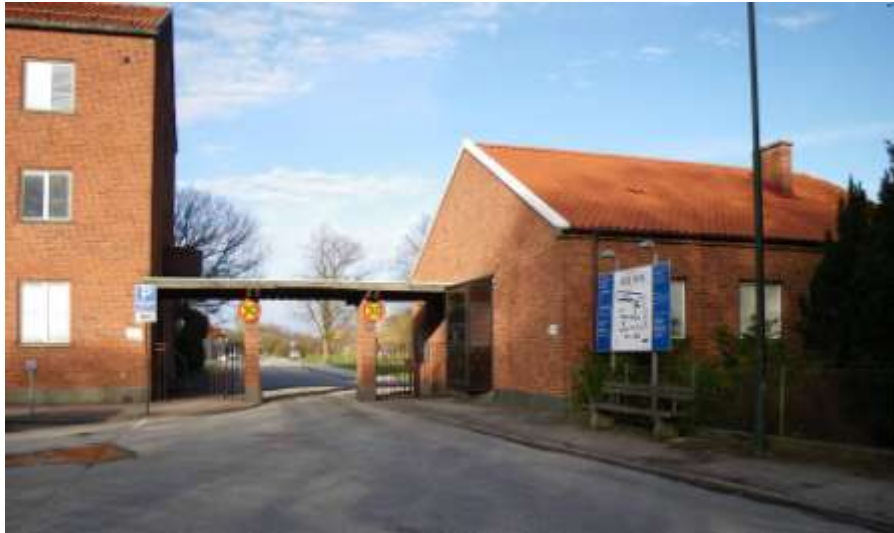
Figur 84. Entrén mellan B23 och vaktmästarhuset (B22) till höger, från sydväst.

Entrén och den lilla vaktmästarbostaden (B22) är karaktärsskapande byggnader som bör bevaras och restaureras varsamt. Vaktmästarbostaden hade ännu 1979 en betydligt mer välordnad liten trädgård i sydöst vilket framgår av äldre fotografier.<sup>47</sup> Entrén får bilar att sakta ner och gör det tydligt att man är på väg in i ett speciellt område, i framtiden trädgårdsstaden Sege Park. Om trädgården nordväst om administrationsbyggnaden (B23) och den lilla trädgården vid vaktmästarbostaden (B22) restaurerades och gjordes mer välvårdade skulle platsen bli betydligt mer välkomnande, och kopplingen till Beijers park förstärkas utan att entrén behöver tas bort. Båda trottoarerna i entrén har röd asfaltsbeläggning. Sydöst om B22 har anlagts en ramp och ett nytt sophus. Ytorna har samtidigt gjorts om. Sydväst om vaktmästarhuset är däremot växtligheten relativt orörd, om än vildvuxen. Under storvuxna buskar, idegranar och buxbom finns sannolikt lämningarna efter en liten trädgård. Den avgränsas i norr och väst av samma nätstaket på skiffer-täckt sockel med trädbuxbom innanför som längs hela sjukhusområdet mot Östra Fäladsgatan.

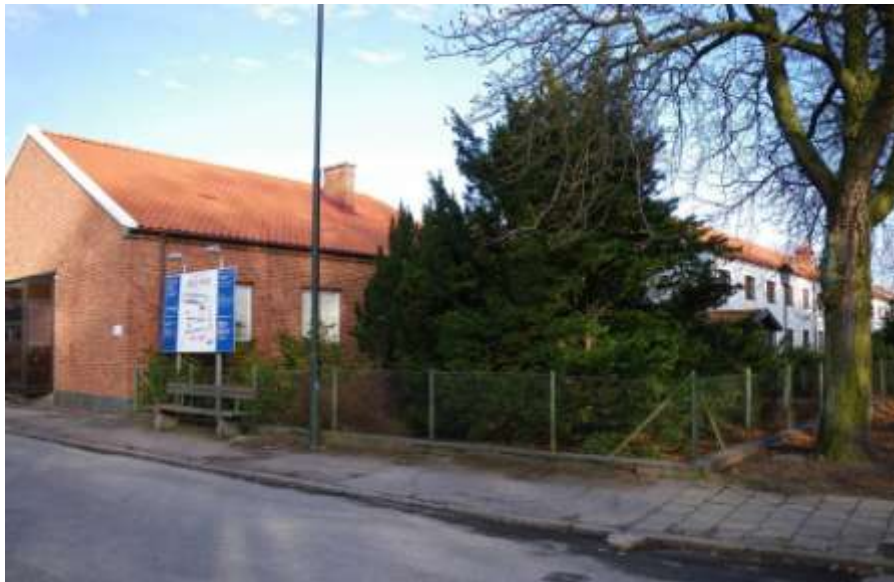
Figur 85. Trädgård vid B22 från platsen framför B23 Östra Fäladsgatan, från nordväst.

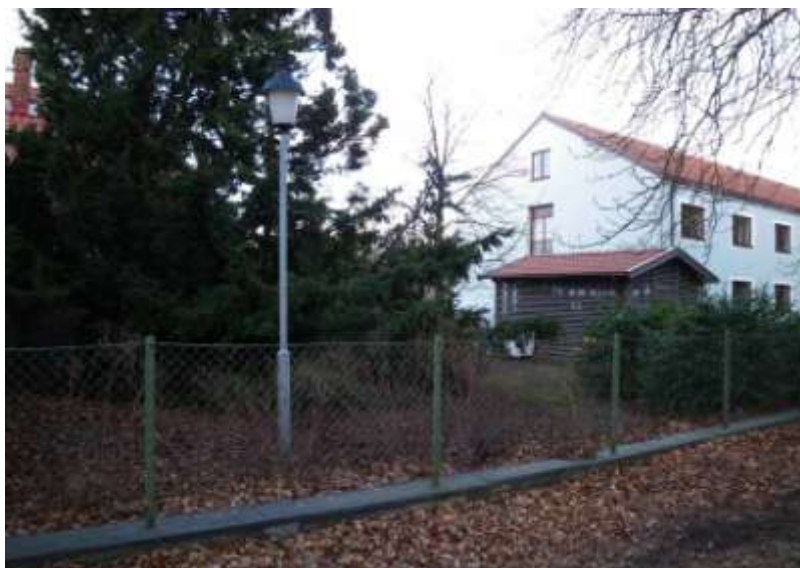
Figur 86. Avgränsning mot Östra Fäladsgatan, från nordväst. I bakgrunden B11.

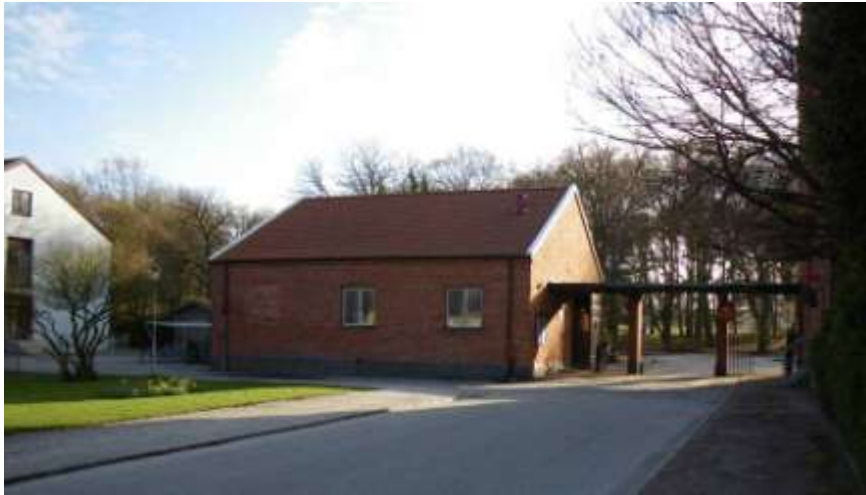
Figur 87. Entrén och B22 från nordöst, i bakgrunden skymtar Beijers park.

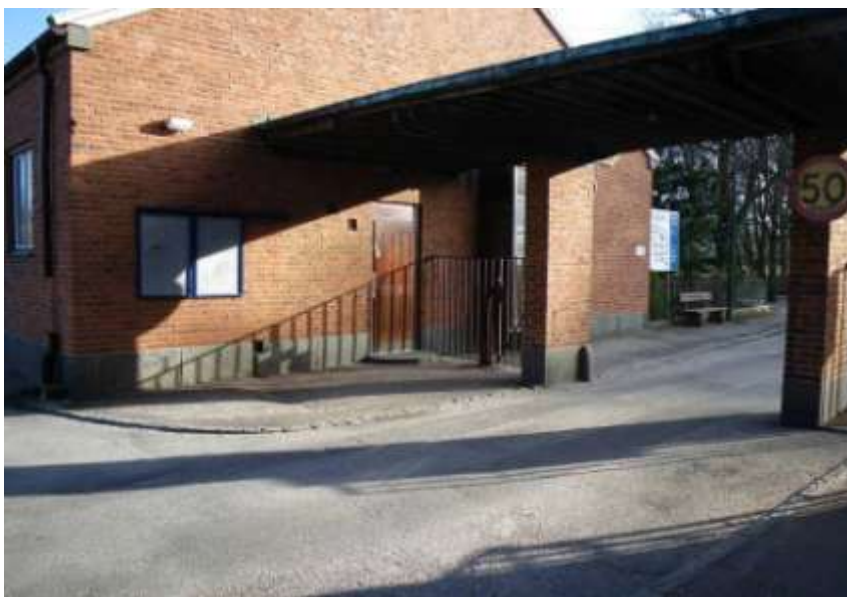
Figur 88. B22 fasad mot entrén fotograferad från norr.

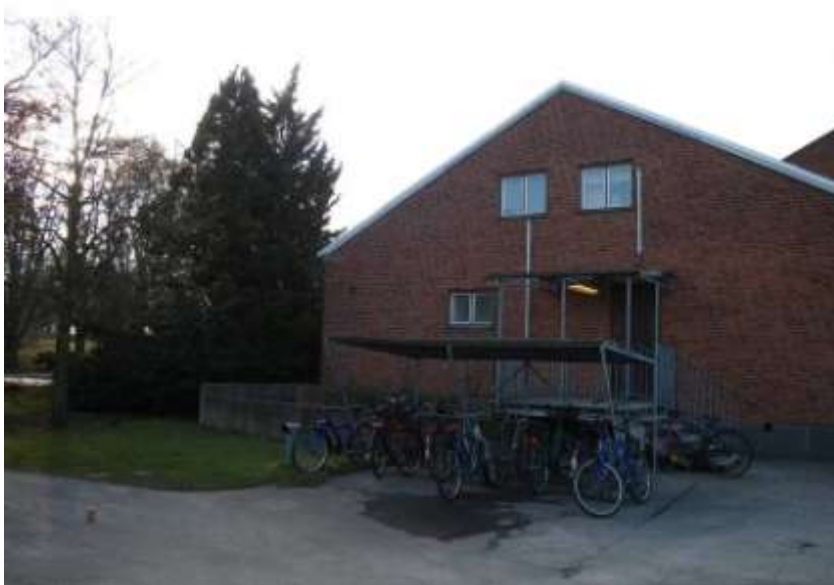
Figur 89. B22 från söder, trädgården mot Östra Fäladsgatan till höger.

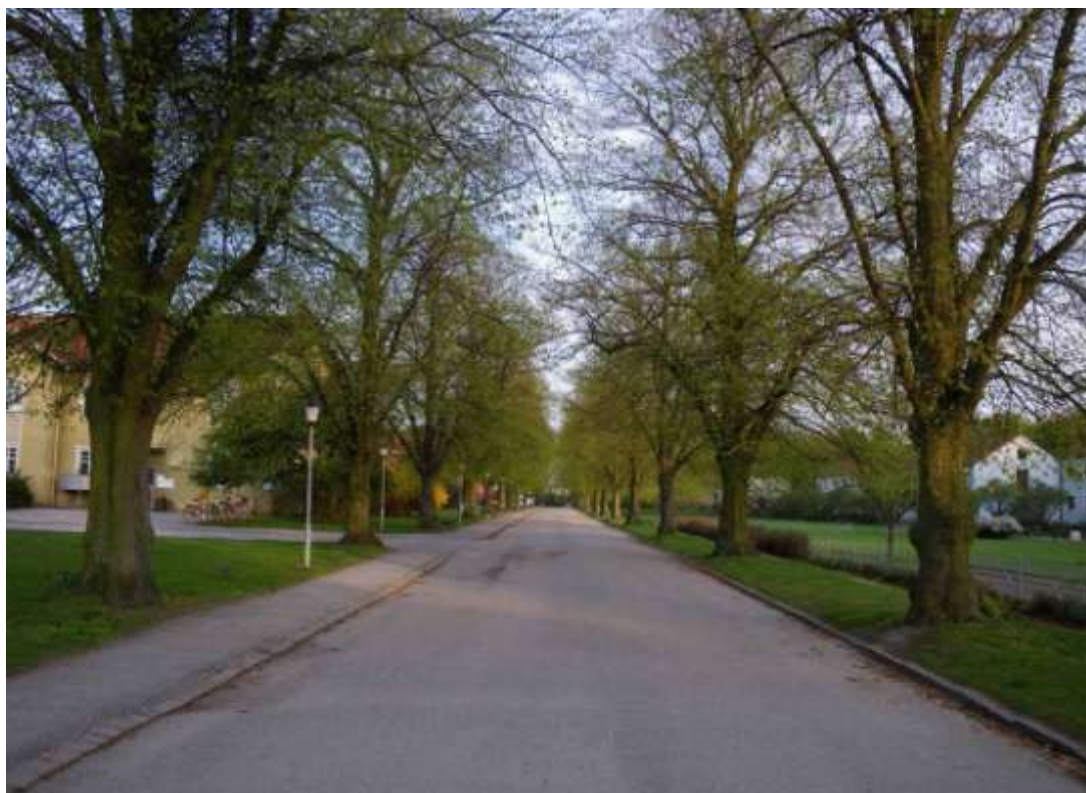
Figur 90. Allén från norr med den nedsänkta gräsmattan till höger. Allén består av hästkastanjer (*Aesculus hippocastanum*). Längs den östra sidan finns en trottoar, och regelbundet placerade bänkar med den för området typiska utformningen. Längs samma sida står också en rad gatlyktor.

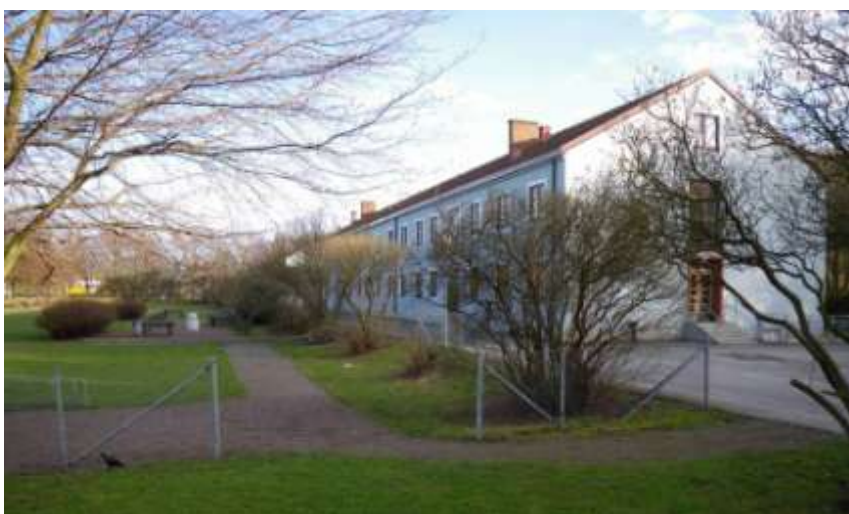
Figur 93. Byggnad 11 och dess närliggande del av gräsmattan. De regelbundet placerade prydnadsbuskarna är gamla medan gångarnas grova grusbeklägning, uteplatsen i bakgrunden och staket är relativt nytt.

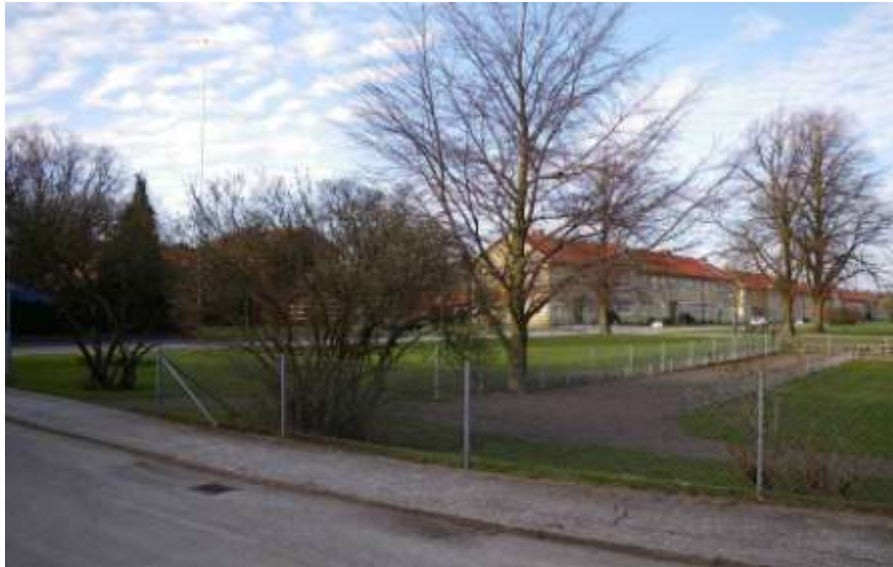
Figur 94. Gräsyttans nordvästligaste del från sydväst. Cykelparkeringen är ny. I bakgrunden till höger skimtar B1, B3 och den centrala gräsaxeln.

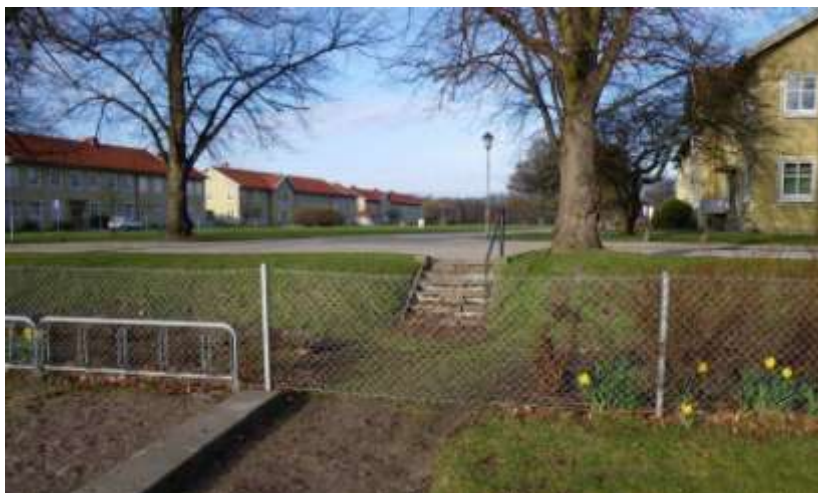
Figur 96. I bakgrunden den centrala gräsaxeln. En grind behövs. Då staket sattes upp på gräsmattans nordvästliga del stängdes gången, vilket är synd.

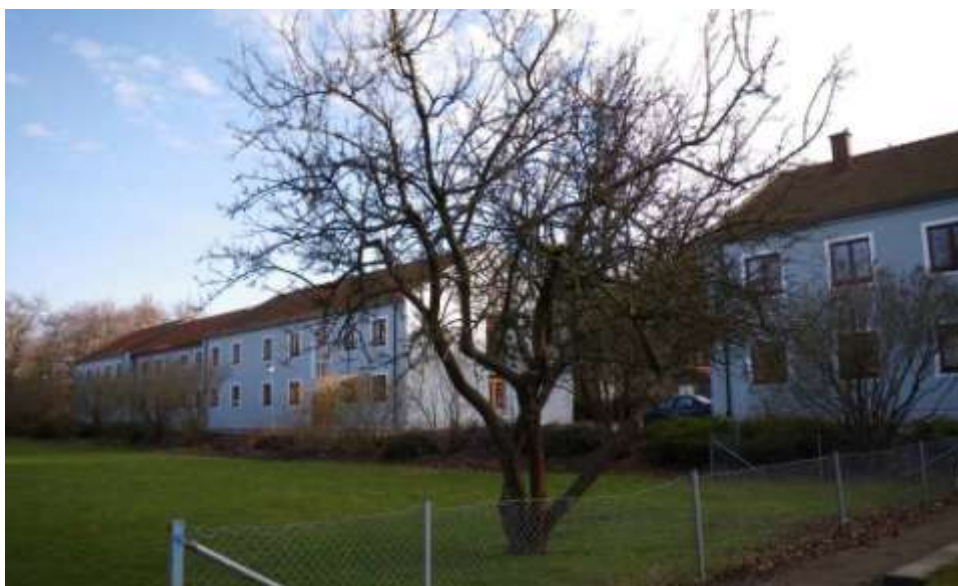
Figur 97. Gräsmattans sydöstra del i anslutning till B12 är mer välbevarad, och består fortfarande av en sammanhängande gräsyta, endast korsad av de karakteristiska raka sandgångarna med trappor i båda ändar.

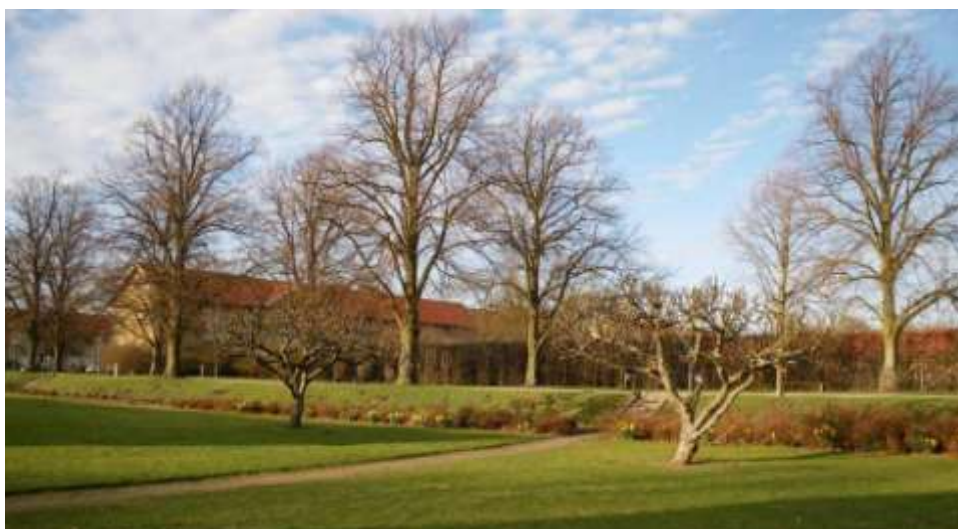
Figur 98. Gräsmattans sydöstra del vid B12 från sydväst. Den andra gången från sydöst flankeras av två välformade fruktträd.

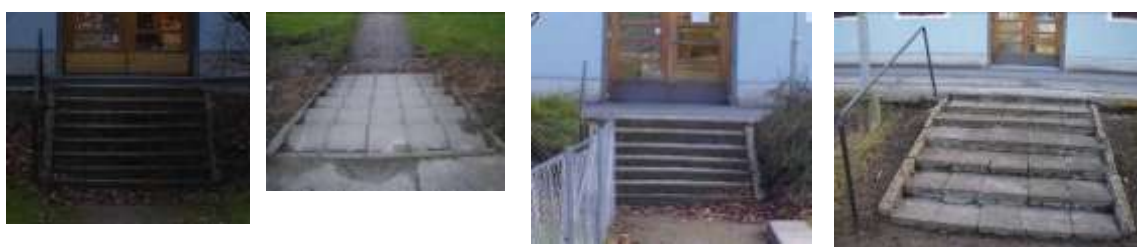
Figur 101. De fyra trapporna mot B11 & B12 från sydöst till nordväst. Dessa har steg av cementplattor, sidostycken av kalksten och enkla räcken av grönmålade böjda metallrör, på höger sida då man går ner.

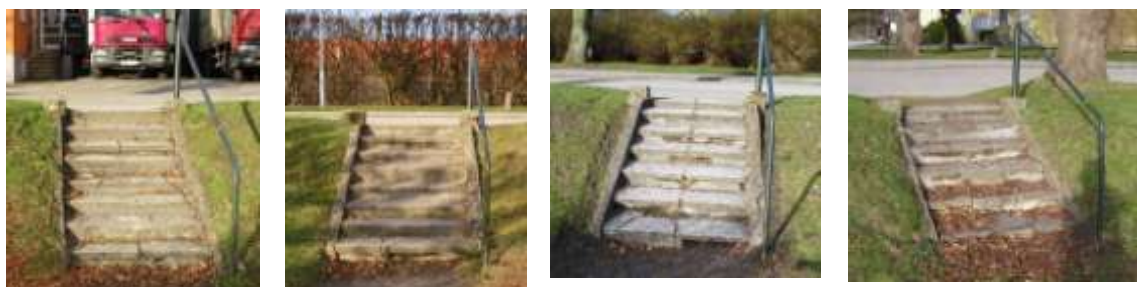
Figur 102. De fyra trapporna mot allén, också från sydöst till nordväst. Den första och tredje från sydöst har steg av rektangulära cementplattor medan den andra och fjärde från sydväst har steg av kvadratiska cementplattor. I övrigt är de lika med sidostycken av kalksten och enkla räcken av grönmålat böjt metallröd på vänster sida då man går ner. Alla trappor har alltså räcke på sydöstra sidan oavsett placering.

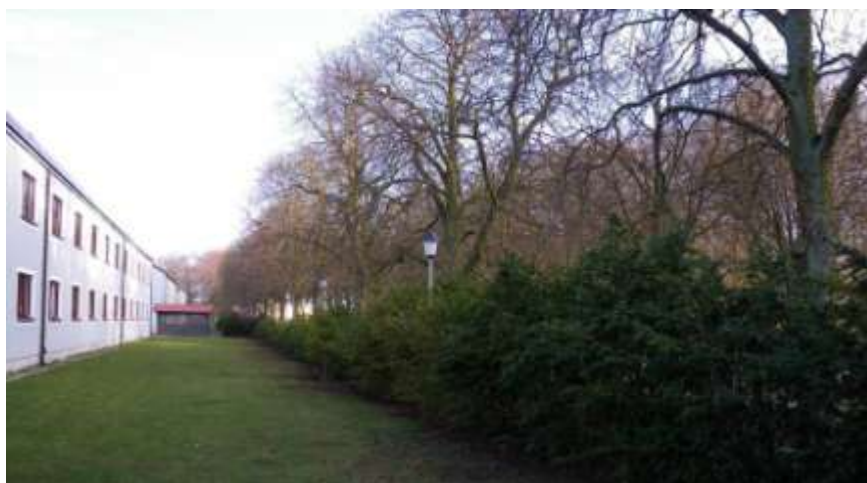
Figur 103. Ytan sydväst om B11 & 12 mot Östra Fäladsgatan från nordväst. Häckens trädbuxbomen har säkert varit mer noggrant beskuren.

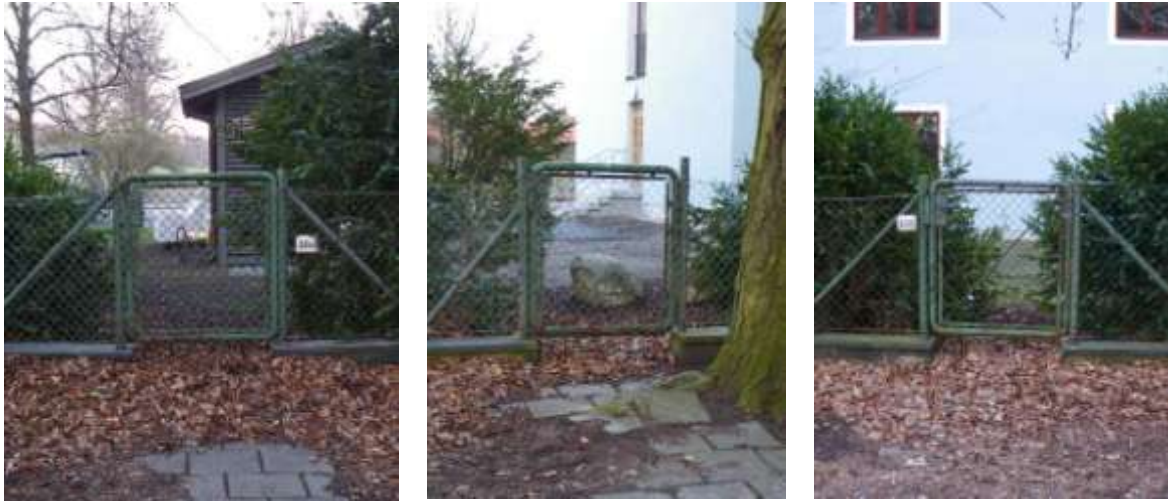
Figur 104. Grindar mot Östra Fäladsgatan från nordväst till sydöst. På den första (46a) och den sista (48b) sitter gatunummer kvar men de går idag tyvärr inte längre att öppna. Den sydöstligaste ser idag ut att leda rakt in i en vägg, men det beror på att den kom till då den sydöstliga byggnaden (B12) bestod av två mindre byggnader med en yta mellan. Grinden ledde till denna yta.

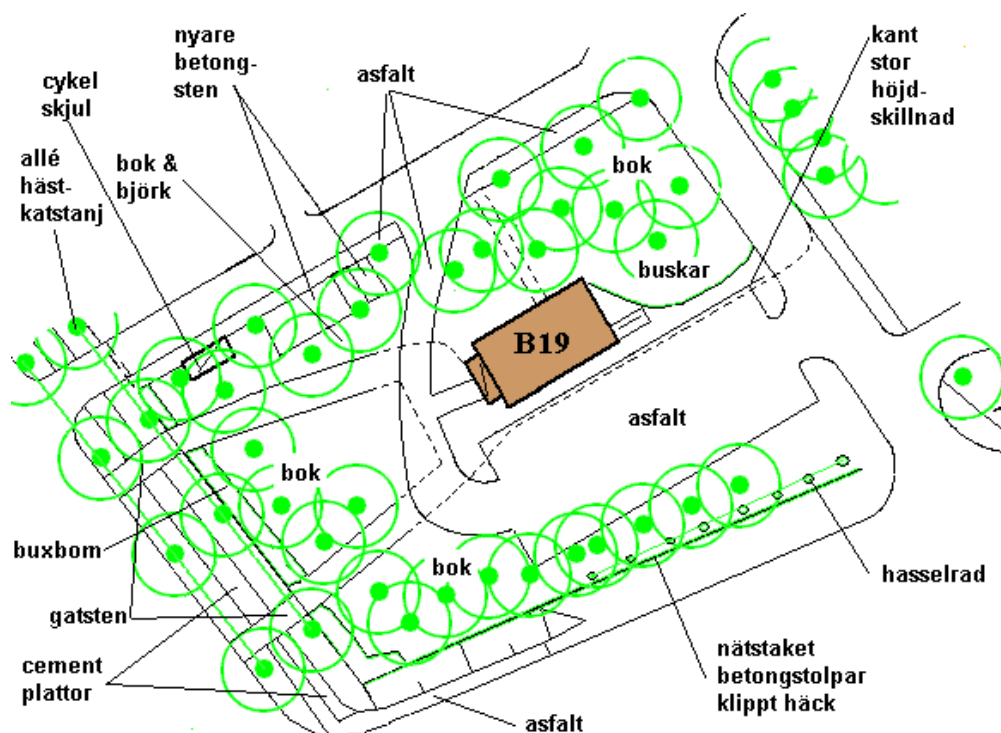
Figur 106. Växtlighet och omgivning kring byggnad 19. Översktlig inventering våren 2009.

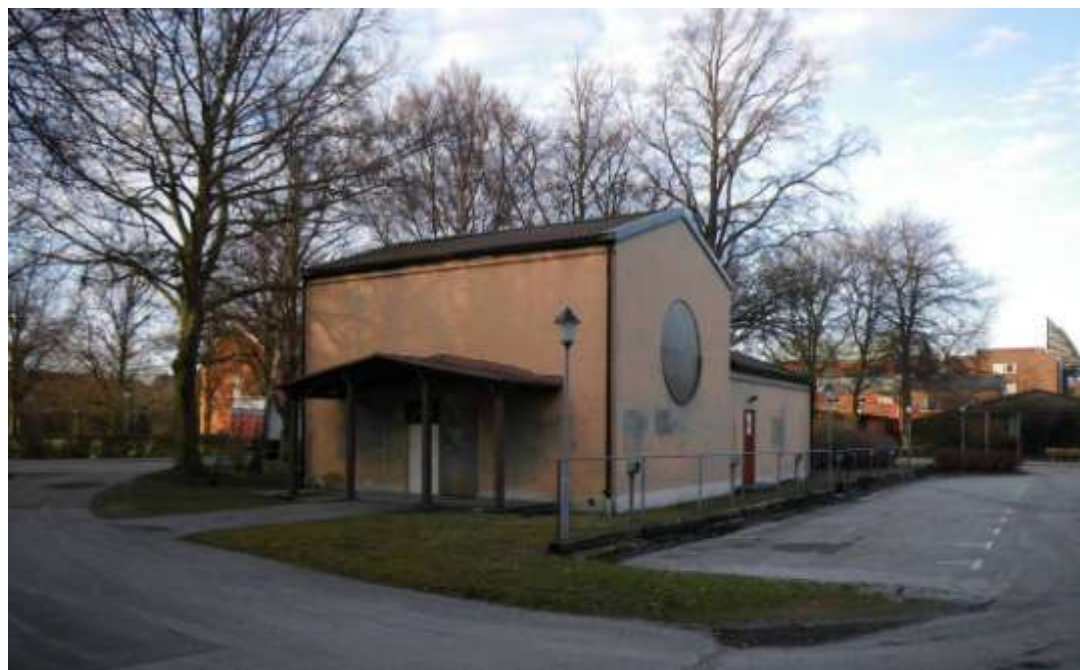
Figur 107. Byggnad 19 från sydväst. Detta var byggnadens framsida. Innan asfaltytorna tillkom gick två vägar fram till det lilla taket över dörren, och en väg fortsatte förbi byggnadens sydöstra sida för att ansluta till allén i en rät vinkel.

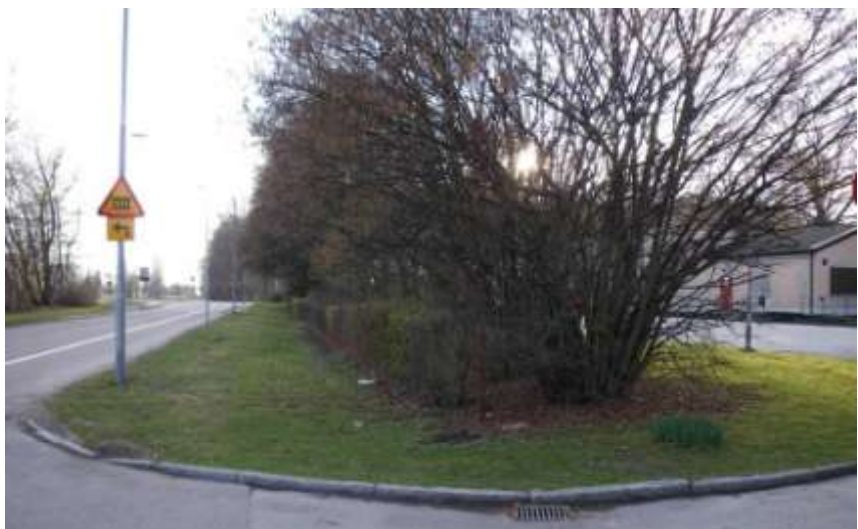
Figur 113. Sydöst om B19 avgränsas sjukhusområdet, precis som på  
nordvästra sidan vid överläkARBostaden av ett nätstaket med häck, samt en  
rad stora hasselbuskar (*Corylus* sp.).

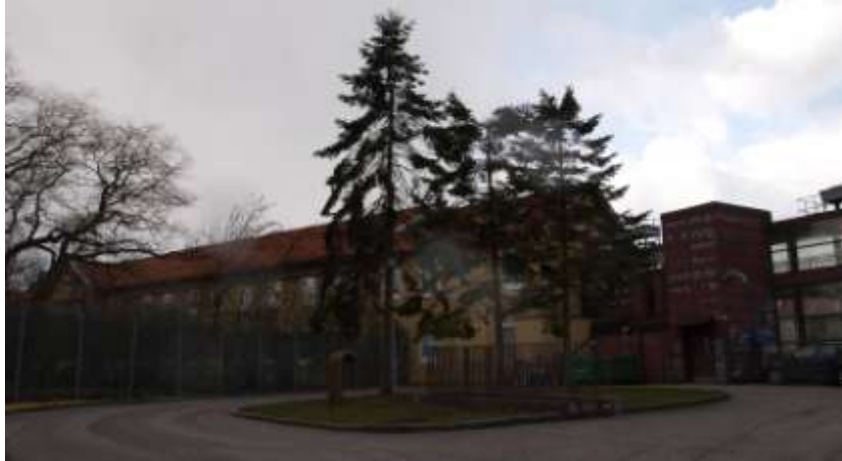
Figur 121. Byggnad 2 från sydöst. Rondellen har sannolikt tillkommit i samband med att den glasade förbindelsen mellan B2 och B4 byggdes. Till vänster trädgården vid B2 bakom det höga staketet.
