# Sege Parks gröna kulturmiljö

Kulturmiljöutredning vid före detta Malmö Östra Sjukhus

Kv. Östra Sjukhuset 2, Malmö Stad, Skåne län.

ArchaeoGarden  
Rapport 2009:03  
Anna Andréasson

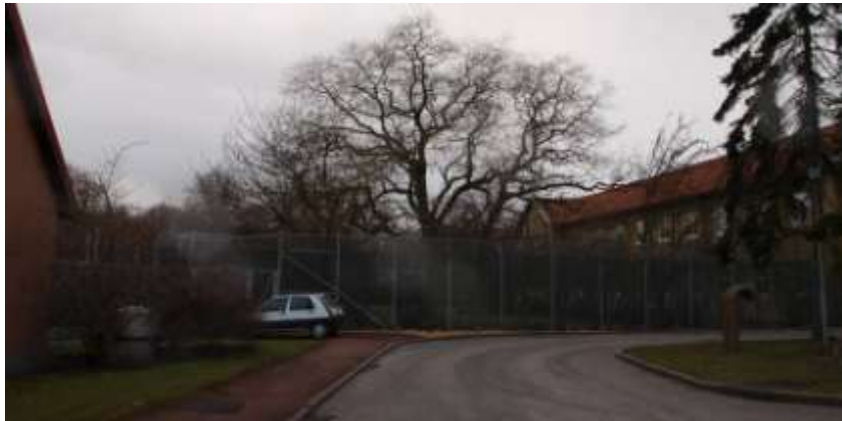
Figur 122. Trädgård vid byggnad 2 från noröst. Till vänster B10. De höga träden är gamla och kunde ej artbestämmas vid inventeringstillfället.

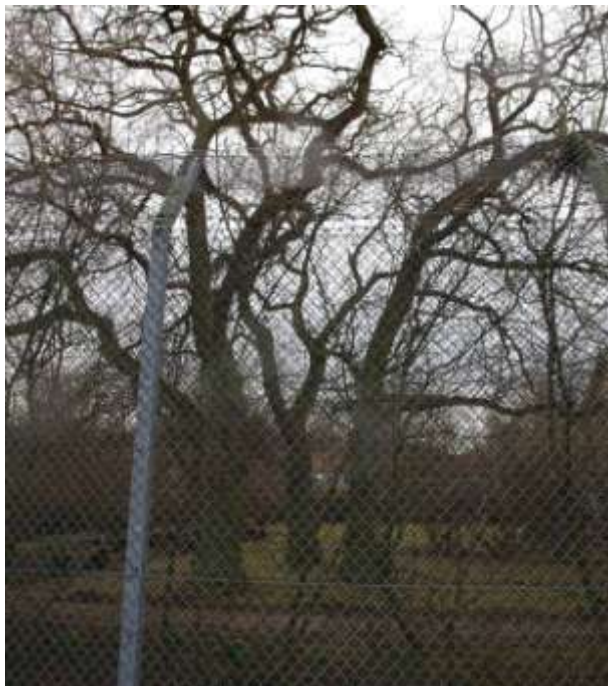
Figur 123. Byggnad 2. Innanför staketet syns en relativt välbevarad trädgård, förutom att "solgången" är borttagen. En rak gång löper runt tre sidor i den östliga delen. Till vänster står tre bänkar längs gången. De tre träden är av en ovanlig art, de kunde ej bestämmas vid inventeringstillfället.

Byggnaden är kraftigt inhägnad och otillgänglig, men det som iakttagits har varit tillräckligt för att göra bedömningen att trädgården är relativt välbevarad förutom att "solgången" tagits bort. Trädgården innehåller ett flertal äldre träd, bland annat minst en grupp om tre ovanliga som inte kunde artbestämmas vid inventeringstillfället. Här finns också ett antal äldre buskar, en gång av kvadratiska cementplattor i den östra delen och tre bänkar av det typiska slaget, utplacerade längs den sydöstliga sidan. Träd, buskar, gång och bänkar bör bevaras. Framsidan mot den centrala gräsaxeln är välhållen med buskplanteringar och gräsytor. Även här finns en bänk. I nordväst står ett ståtligt äldre träd, troligen en typ av hagtorn (*Crataegus* sp.). Längs västra sidan av trädgården finns ytterligare ett tätt buskage med bland annat Forsythia (*Forsythia* sp.). Rondellen sydöst om B2 bör ha tillkommit i samband med att den glasade gången mellan B2 och B4 byggdes. I rondellen växer några stora granar, som trots sin höjd sannolikt inte är speciellt gamla.

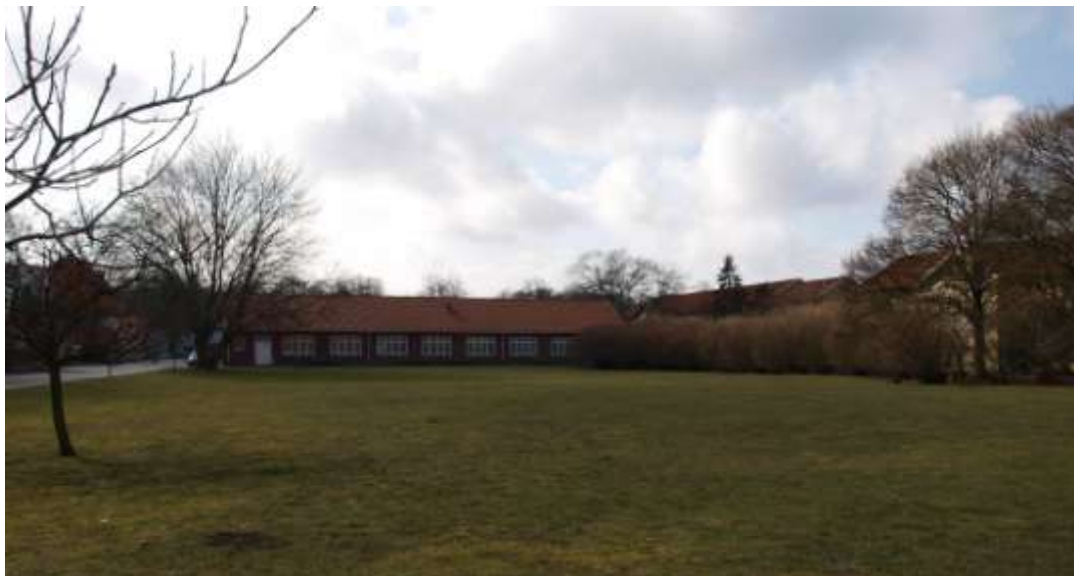
Figur 128. Gräsyten nordöst om byggnad 10 från nordöst, B10 i bakgrunden. Till vänster syns en praktfull platan (*Platanus x hispanica*) i gräsmattans sydvästra hörn. Trädet är extra skyddsvärt.

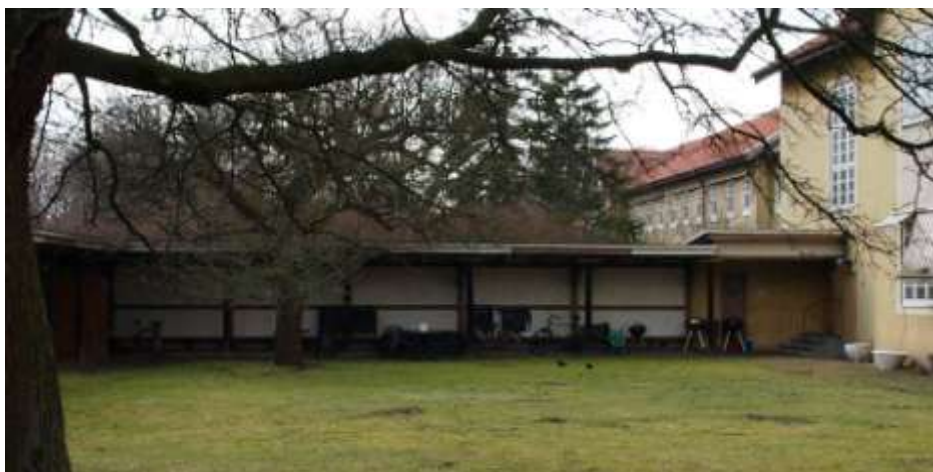
Figur 132. ”Solgången” vid byggnad 4 från nordöst.

Trädgården vid byggnad 4 är också relativt välbevarad, här finns också ”solgången” kvar och används. Den är idag invändigt målad (Figur 132). Drickfontän och ett äldre fruktträd finns kvar i anslutning. I trädgårdens östra del finns spåren efter den sandbelagda rätlinjiga promenadvägen kvar men är igenvuxna. Sydväst om promenadvägen står tvåbänkar och mot väggen i nordöst står tre bänkar. I anslutning till trädgården, framförallt öster om den, finns ett flertal äldre träd och buskage, bland annat en grupp med buskar och två stora lönnar, sannolikt silverlön (*Acer saccharinum*). ”Solgång”, träd, buskar, grusgång och bänkar bör om möjligt bevaras. På framsidan mot den centrala gräsaxeln finns rader med mindre prydnadsbuskar längs grunden, och grupper med lite större buskar. Även här står en bänk.

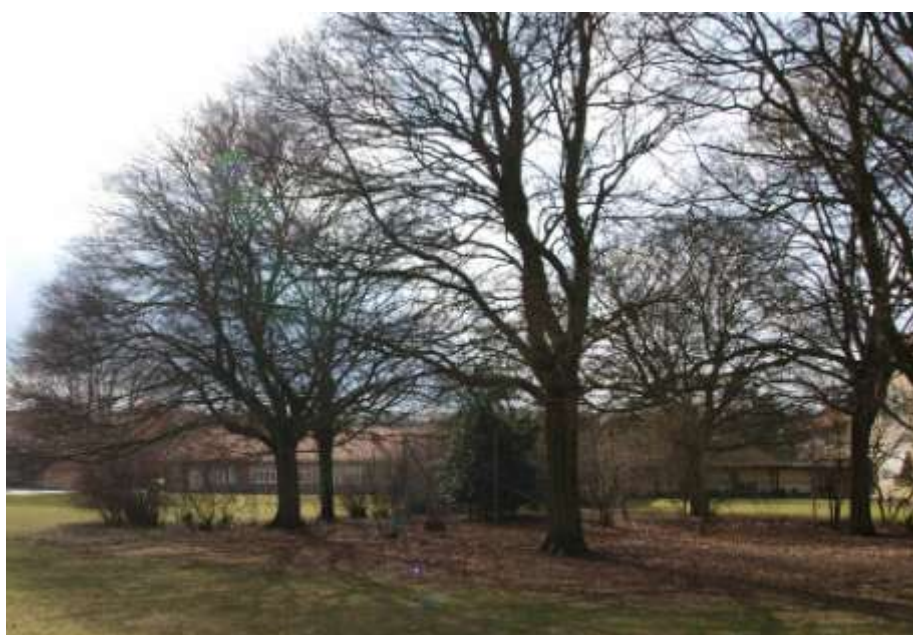
Figur 134. Trädgården sydöst om byggnad 4 från nordöst.

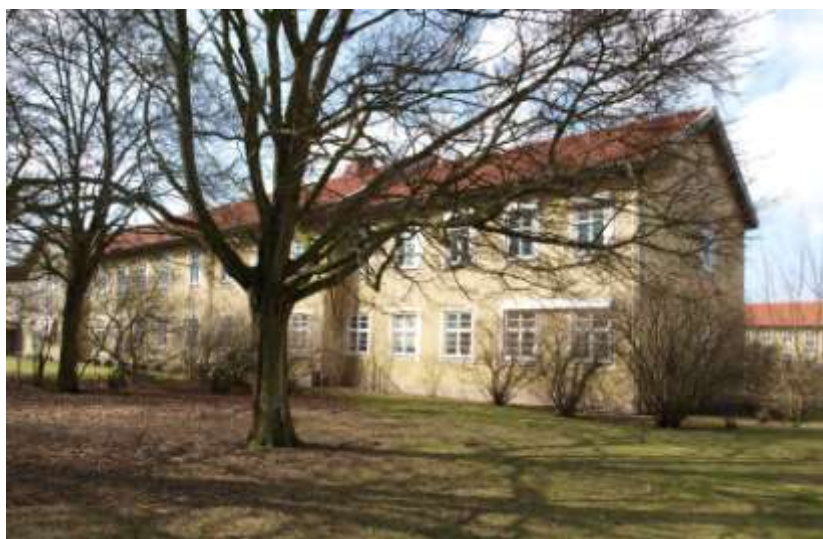
Figur 135. Byggnad 4 från sydöst.

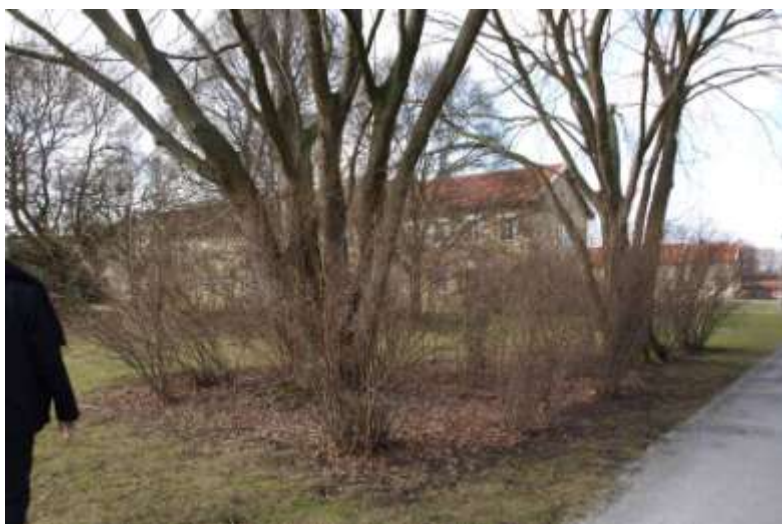
Figur 136. Grupp med buskar och två ovanliga träd i kanten av gräsytan sydöst om B4, sannolikt silverlön (Acer saccharinum).

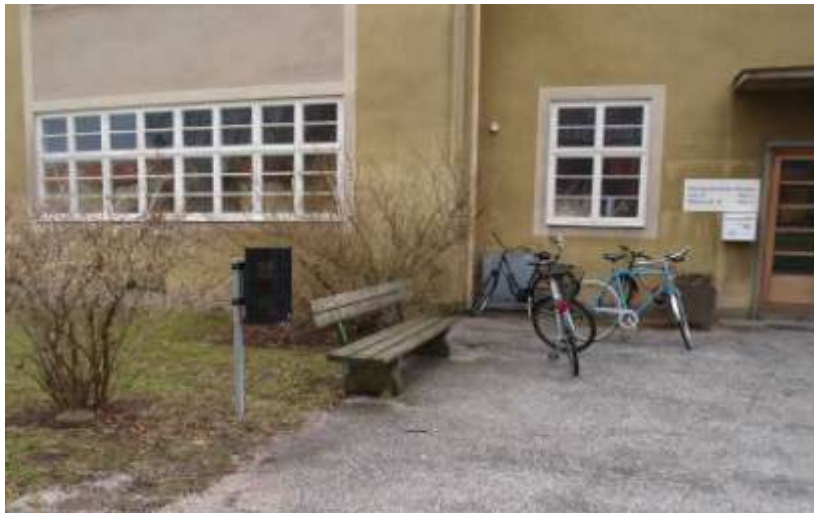
finns rader med mindre prydnadsbuskar längs grunden, och grupper med lite större buskar. Även här står en bänk. Papperskorgen som sitter intill den är av grönlackerad metall och passar bättre på området än de gröna standardpapperskorgarna i plast (Figur 139).

Figur 139. Vid entrén till byggnad 6 finns denna bänk och papperskorg.

Parkens gångar är sandtäckta och bör underhållas i samma skick som idag. De för området typiska bänkarna som står utplacerade bör underhållas och bevaras. Man bör inte placera in någon annan typ av bänkar i området. När det gäller papperskorgar har kommunens standardtyp i grön plast placerats ut relativt nyligen. Man bör fundera dels över placeringen av dessa, dels över att ersätta dem med en mindre iögonfallande typ som passar bättre in i en 30- till 40-talsmiljö, t.ex. i grönlackerad metall (Figur 139). Med ökat antal användare behövs också fler papperskorgar.

- **Papperskorgar** har inte hittats några äldre inom området. De som finns är dels kommunens standardsort i grön plast, dels en rund typ i grönlackerad metall. De runda är betydligt mindre iögonfallande och passar bättre in i miljön. Om man letar kanske man kan hitta en sort som passar ännu bättre i en 1930- till 1950-talsmiljö.

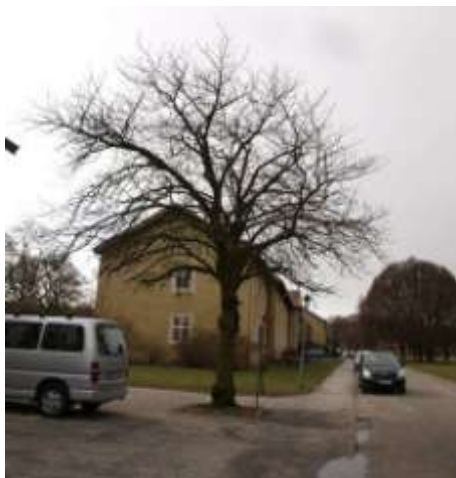
Figur 140. Strax nordväst om B6 står ett äldre träd i en ursparning i asfalten. I bakgrunden B4.

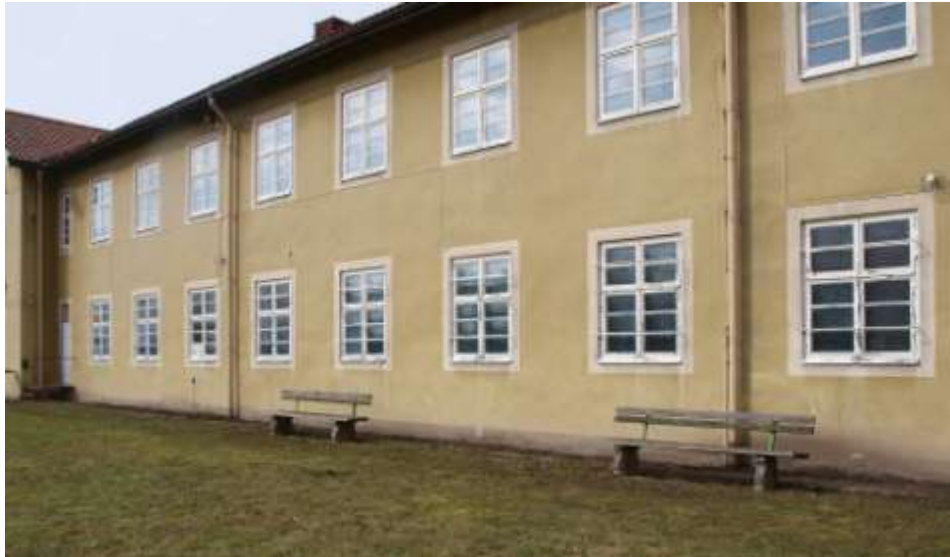
Figur 149. Byggnad 8, vägg mot sydöst från söder. Vid väggen en rabatt kantad av kalksten. Vid den två bänkar, i anslutning till rätlinjiga igenvuxna sandgångar.

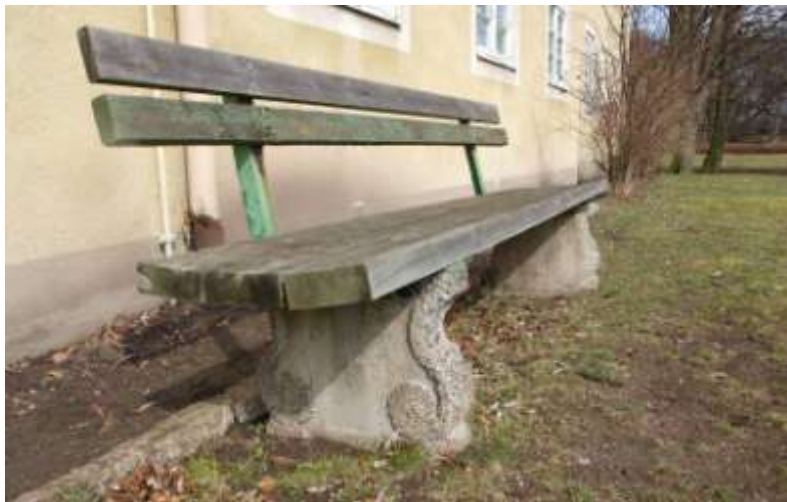
Figur 150. Byggnad 8, den östliga bänken från väst. Notera även den kalkstenskantade rabatten till höger och den grusiga ytan till vänster, som utgör rester efter sandgång. I bakgrunden till höger skymtar parken.

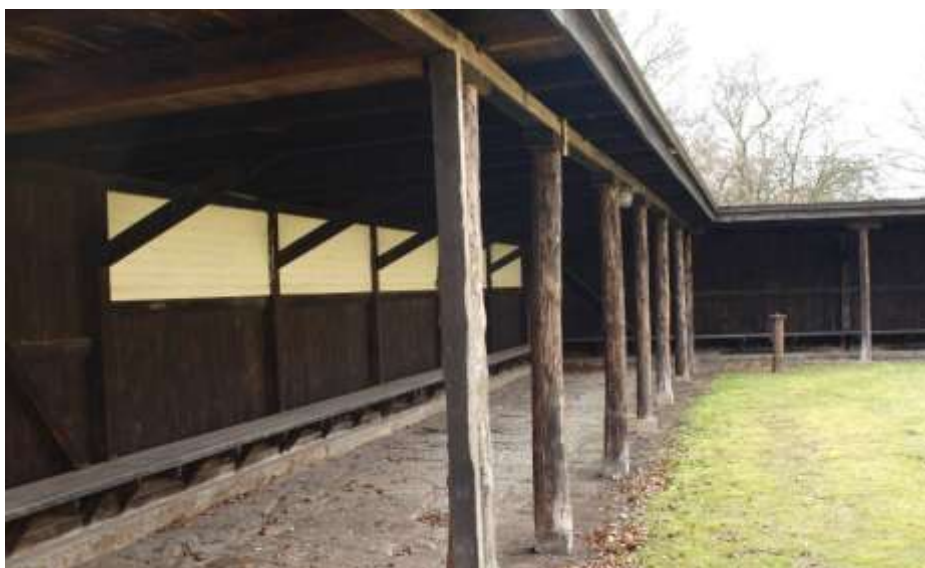
Byggnad 8 har välbevarade planteringar på framsidan mot den centrala axeln, men själva trädgården är idag i stort en gräsplan. Däremot är ”solgången” mycket välbevarad, med drickfontän och originalbeläggning av kalksten. Trappförbindelsen mellan hus och ”solgång” är också helt intakt. Tidigare har funnits fler träd, varav säkert ett par fruktträd inom trädgårdsområdet men de är idag borta. Vid byggnadens sydöstra vägg finns en smal välbevarad kalkstenskantad rabatt med bar jord. Framför den står två bänkar av det typiska snittet utplacerade. I anslutning till dessa i trädgårdens nordöstliga del finns stråk där gräset växer dåligt – spåren efter igenvuxna sandgångar. Byggnadens nordöstra gavel ligger i direkt anslutning till parken. ”Solgången” är så välbevarad att den borde restaureras och bevaras. Även strukturen med gångar, rabatt och bänk är av värde.

Figur 151. Byggnad 8, mycket välbevarad "solgång" med kalkstengolv och drickfontän.

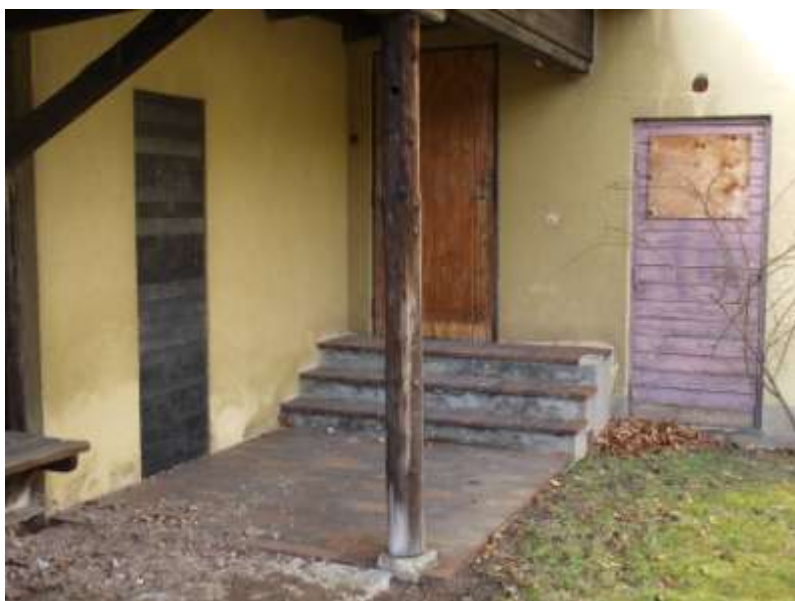
Figur 153. Byggnad 8, anslutning mellan "solgång" och hus är välbevarad.

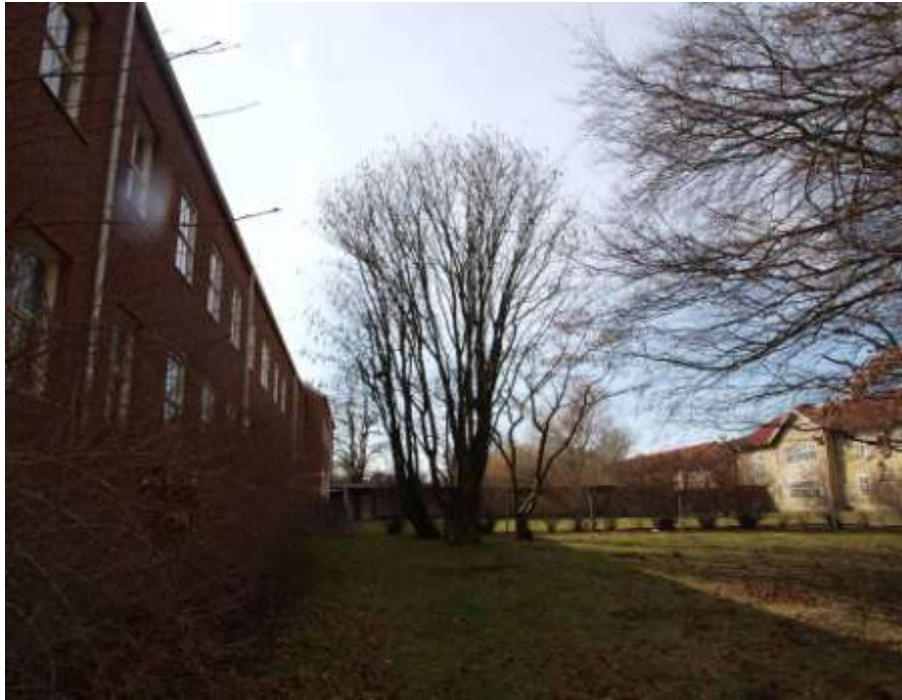
Figur 160. Vid byggnad 8a växer fortfarande bland annat en grupp mycket stora gullregn (*Laburnum* sp.) och vid husets gavel mot nordöst spärrgrenigt oxbär (*Cotoneaster divaricatus*).

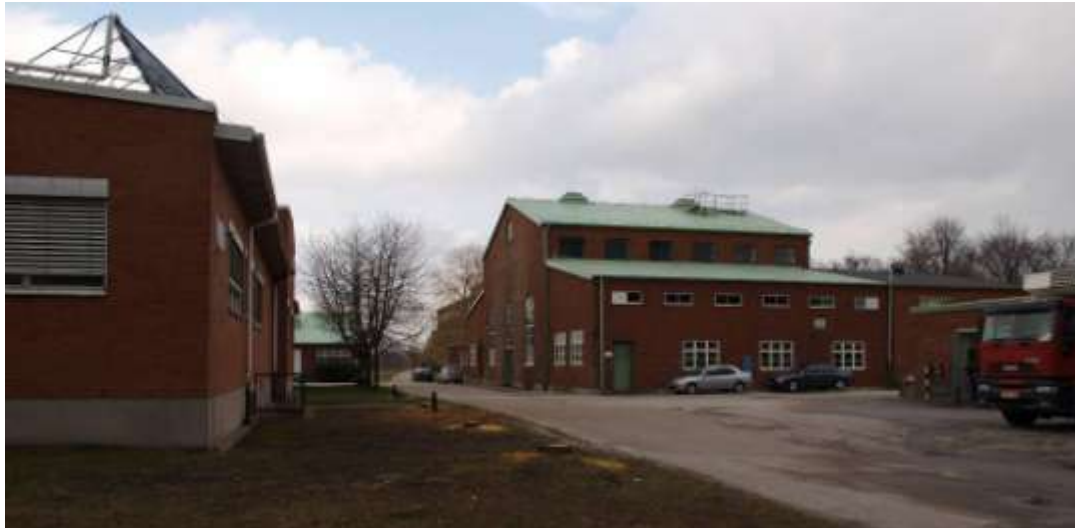
Figur 168. Till vänster köksbyggnad (B17), till höger maskinhall (B14) och mindre teknisk byggnad (B18). På vägens högra sida syns stubbarna efter prydnadskörbärsraden och de tre återstående träden. Bakom dem skymtar terapibygnaden (B15).

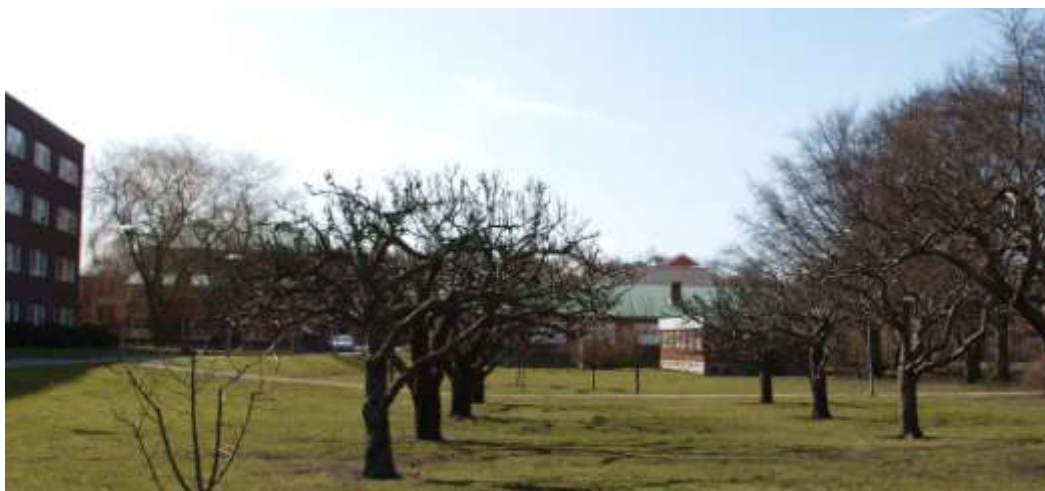
Figur 170. Från vänster B30, maskinhall B14, terapibygnad B15 från nordöst. I förgrunden den mest välbevarade delen av den gamla äppelodlingen som hörde till trädgårdsmästeriet.

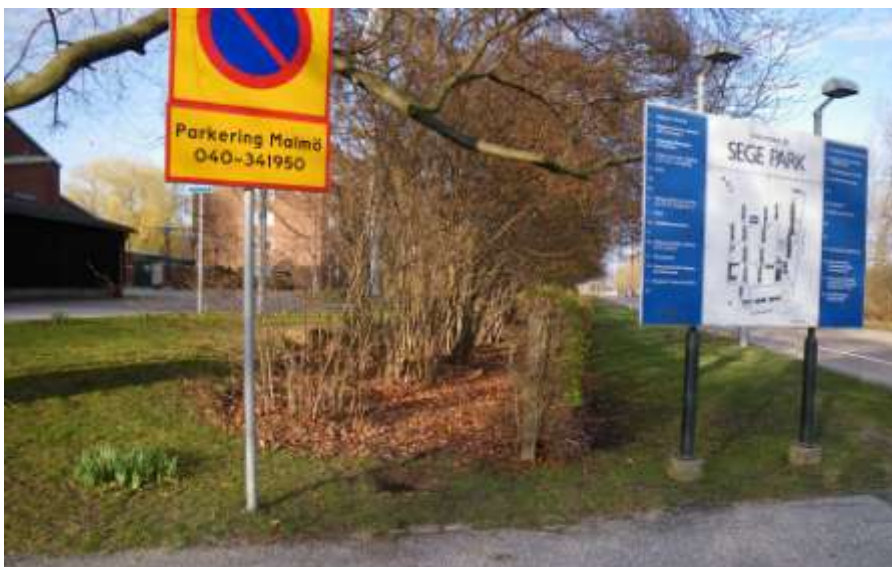
Figur 173. I sydöst avgränsas området av ett nätstaket invuxet i en smal häck och en rad hassel.

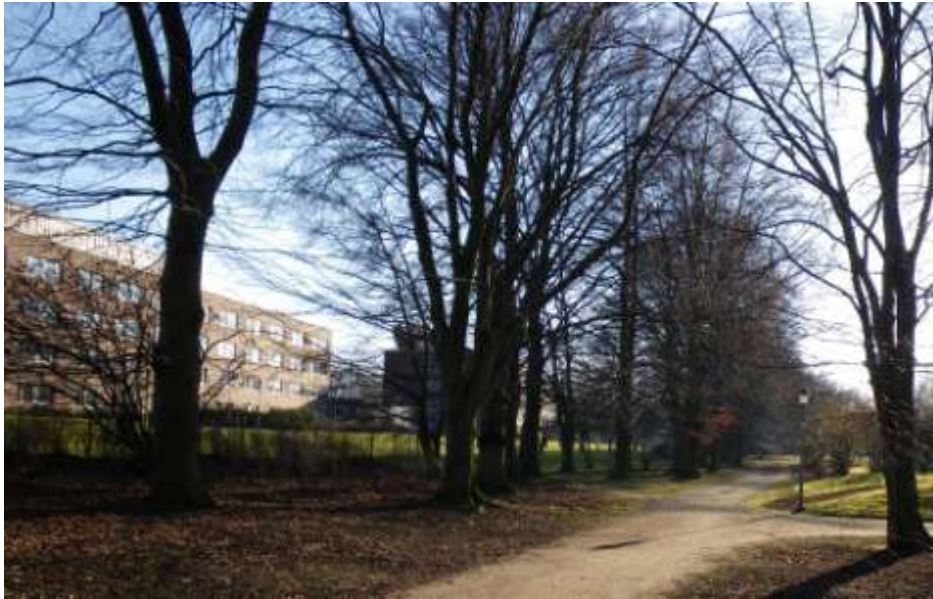
Figur 176. Träd- och buskråket som förr gav lä åt odlingsytorna från nordöst.

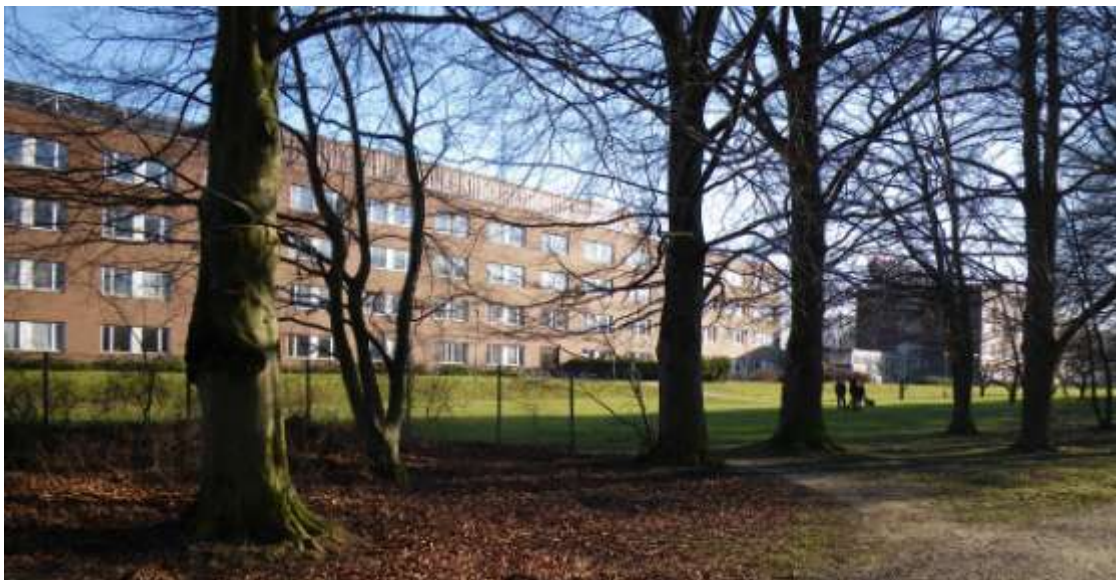
Figur 177. Nordöstra delen av odlingsytorna låg där gräsmattan finns idag. Till höger fruktträd. Från norr.

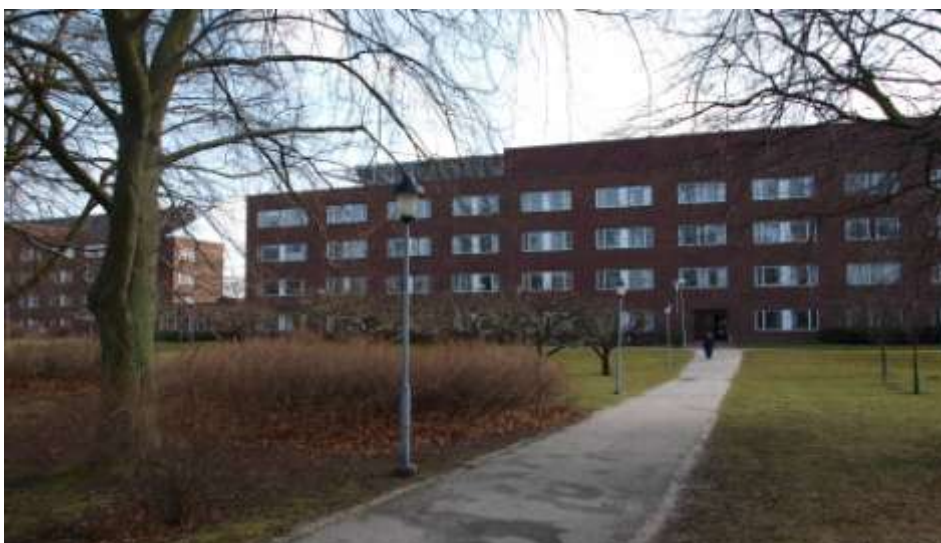
Figur 178. Strax söder om den bäst bevarade fruktträdsgruppen korsas ytan av en gång. Från nordväst.

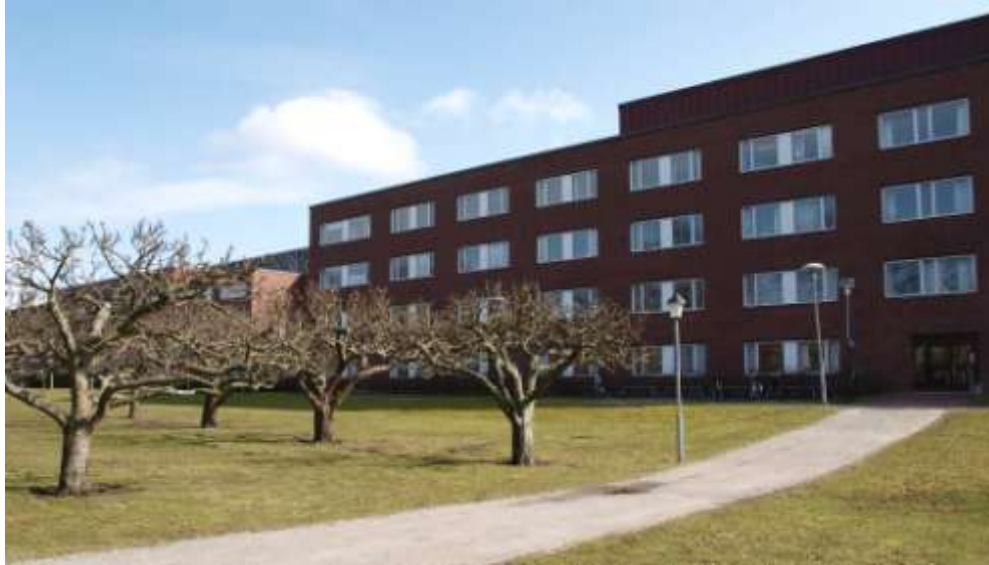
Figur 179. Frukträderna i den sydligaste gruppen är välskötta och välmående. De behöver beskåras på samma sätt för att må bra och behålla sin skönhet även i framtiden.

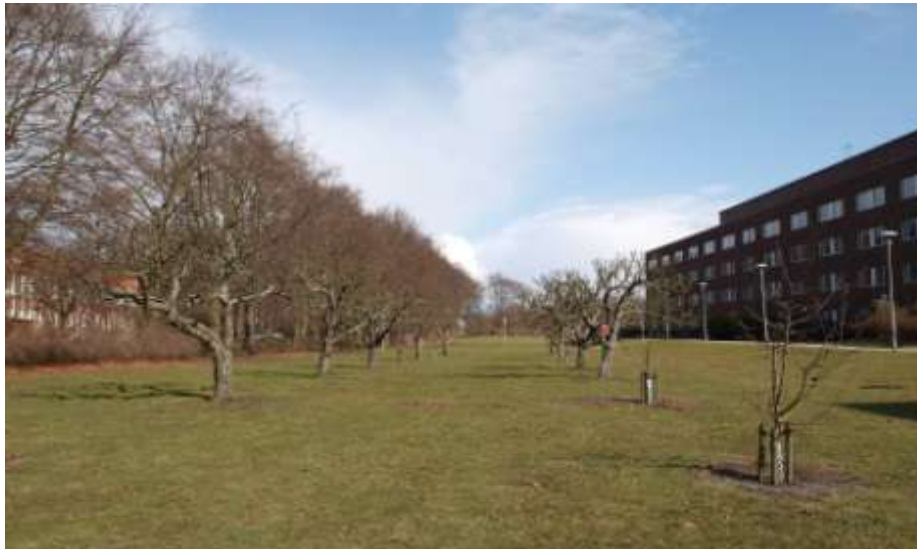
Figur 180. Odlingsytans nordöstra del från sydväst.

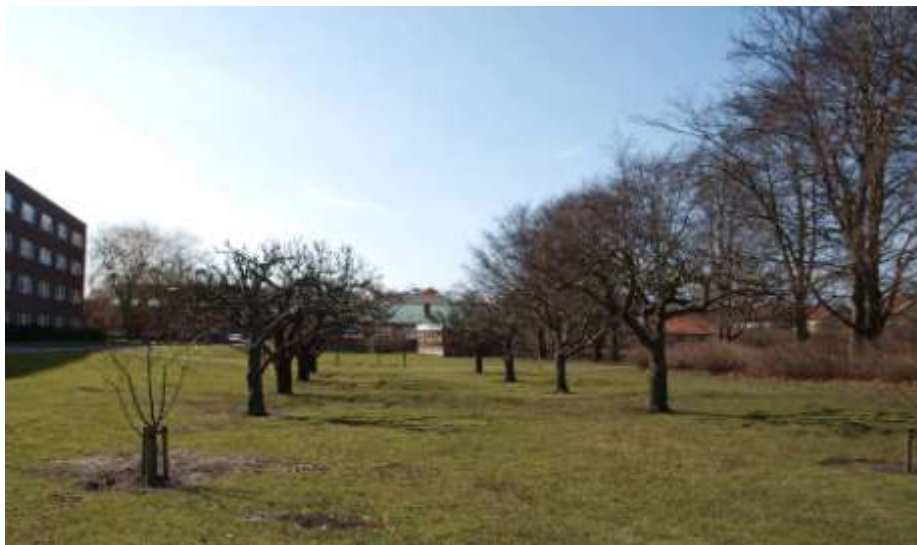
Figur 181. Odlingsytans sydvästra del från nordöst.

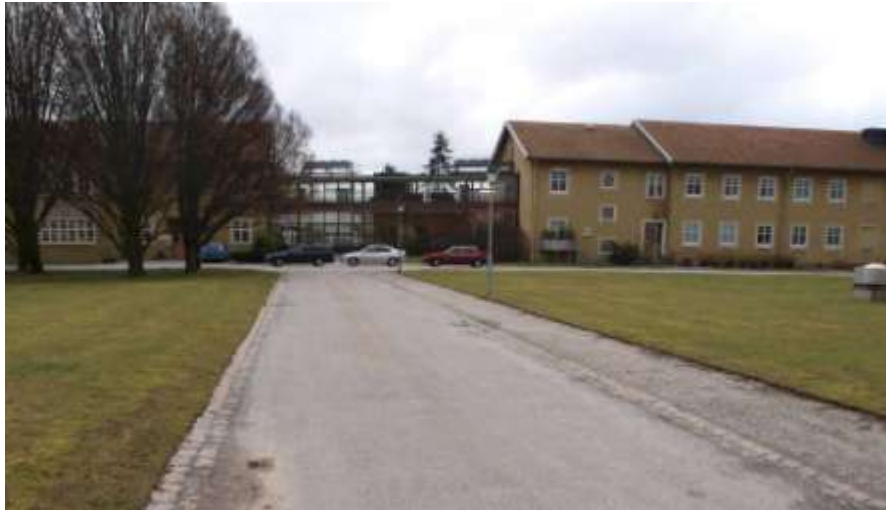
Figur 191. Sydligaste tvärvägen från nordväst, notera särskilt vägens avgränsningar.

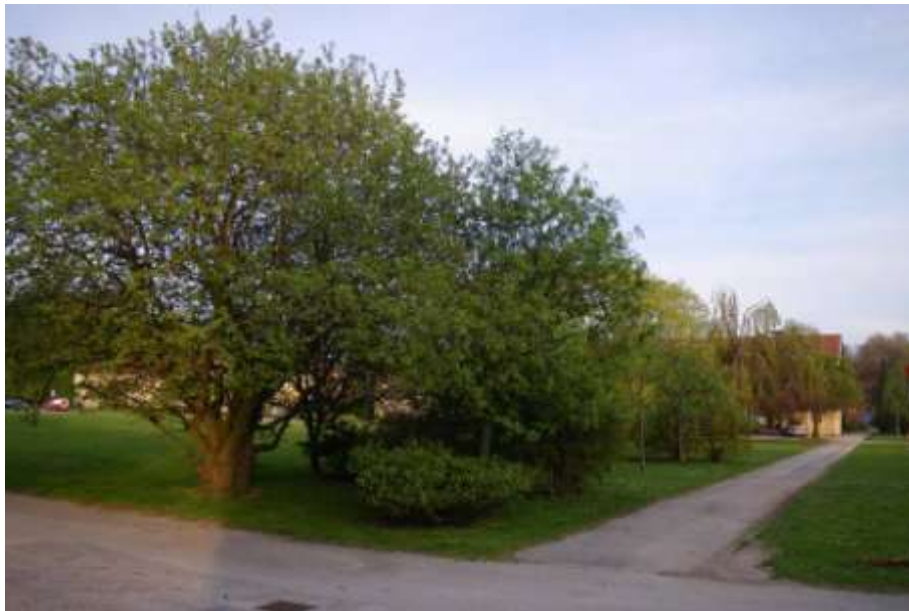
Figur 192. Tvärgång mitten från nordväst, mycket varierad växtlighet.

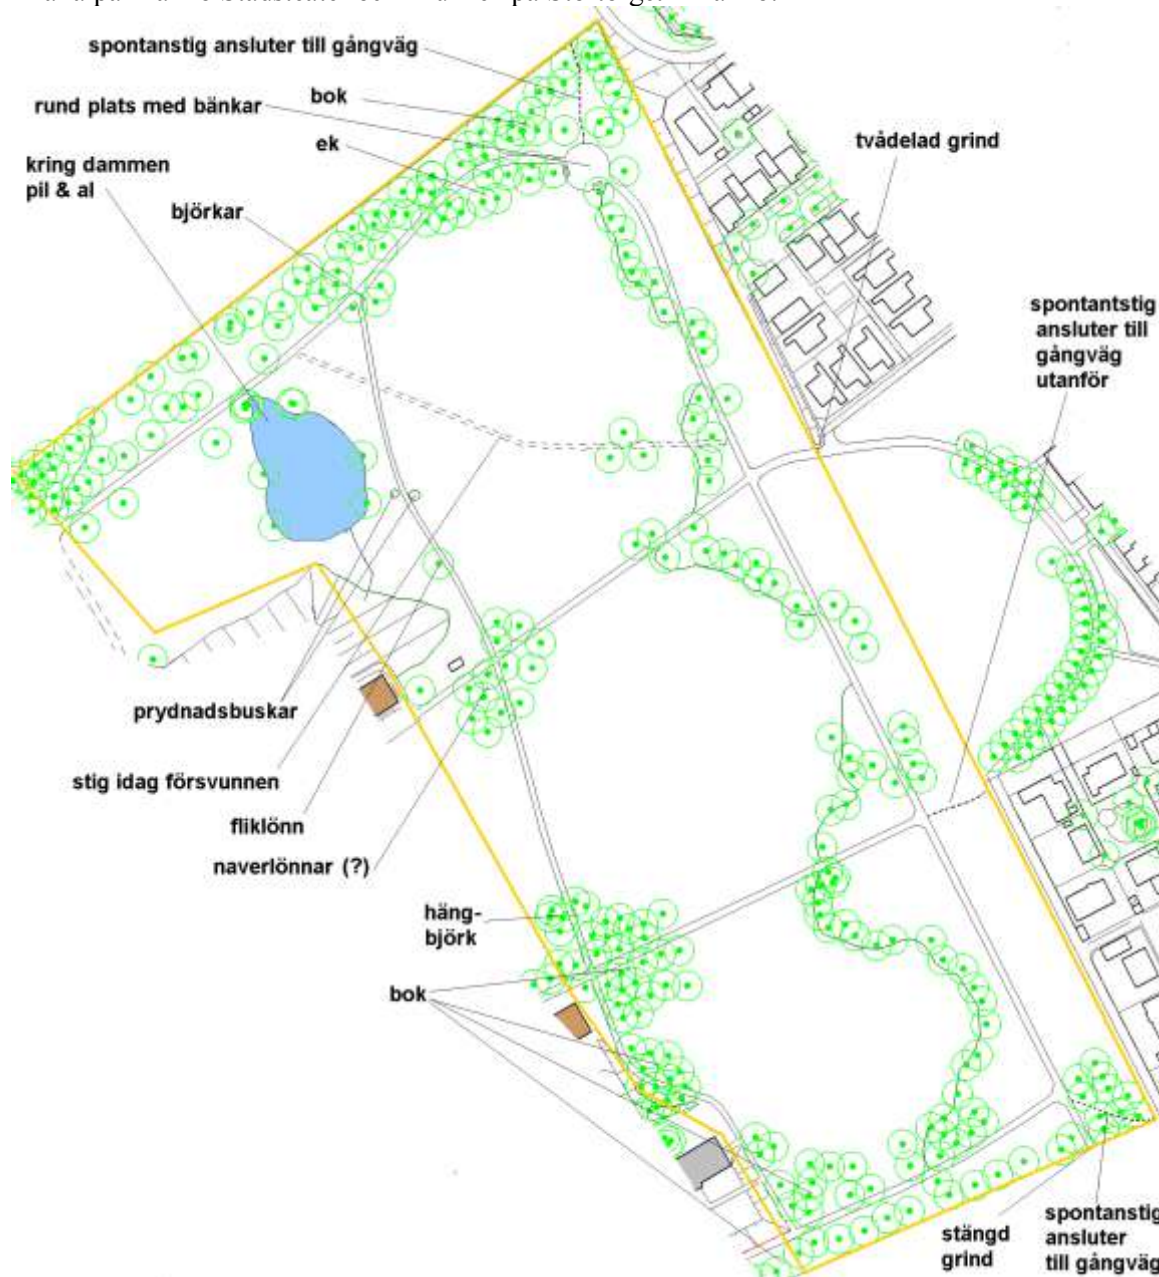
Figur 196. Växtlighet och struktur i parken. Översiktlig inventering våren 2009.

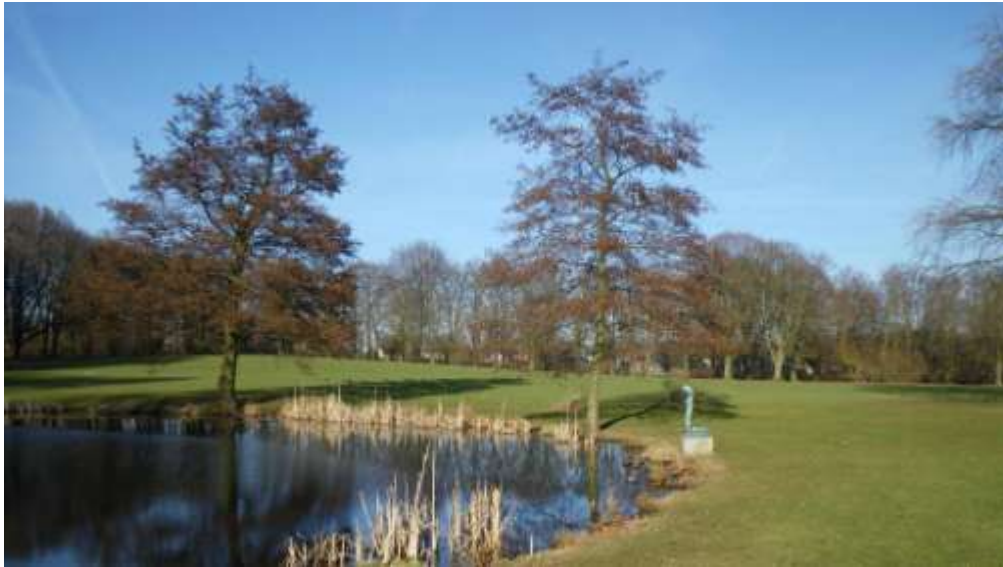
Figur 197. Dammen från sydväst. I bakgrunden till vänster parkens högre belägna norra hörn med rund plats och bänkar inne bland träden. Notera även skulpturen vid dammen.

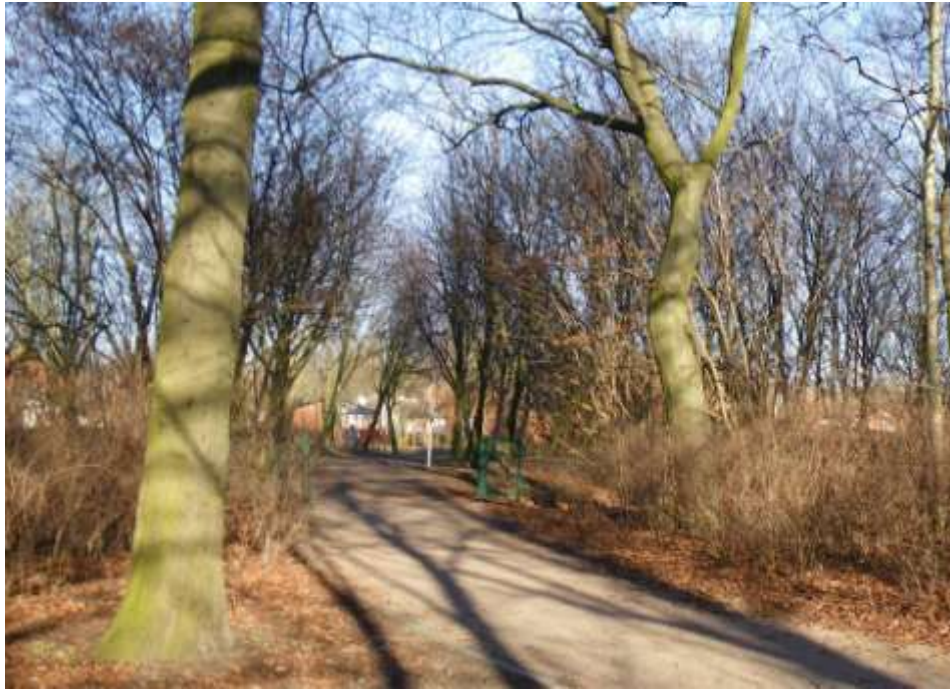
Figur 205. Tvärstigen i förlängningen av den centrala axelns nordvästra väg leder efter korsningen med den nordostliga gången till en öppen grind & bostadsområdet utanför.

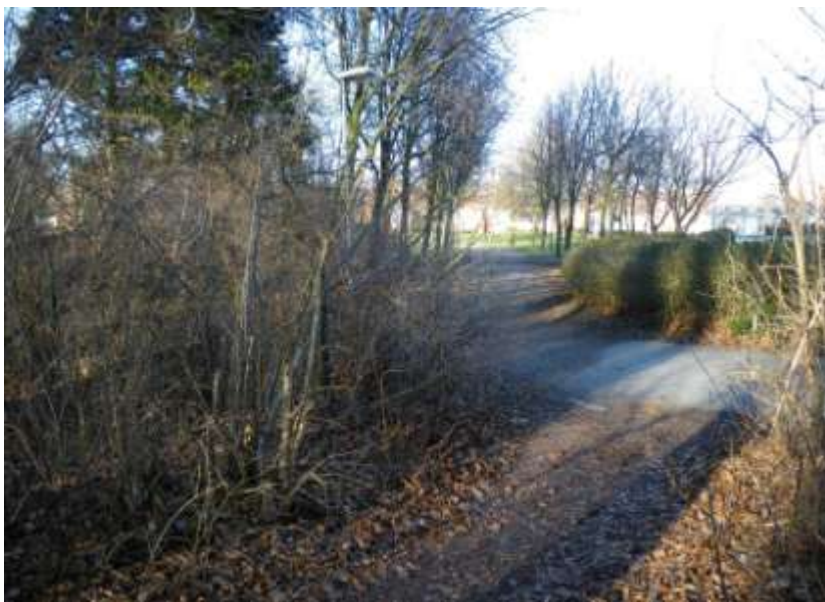
Figur 207. Gången som är en förlängning av axelns sydöstra väg ansluter i nordöst till en spontanstig genom ett hål i nätstaketet till bostadsområdet utanför.

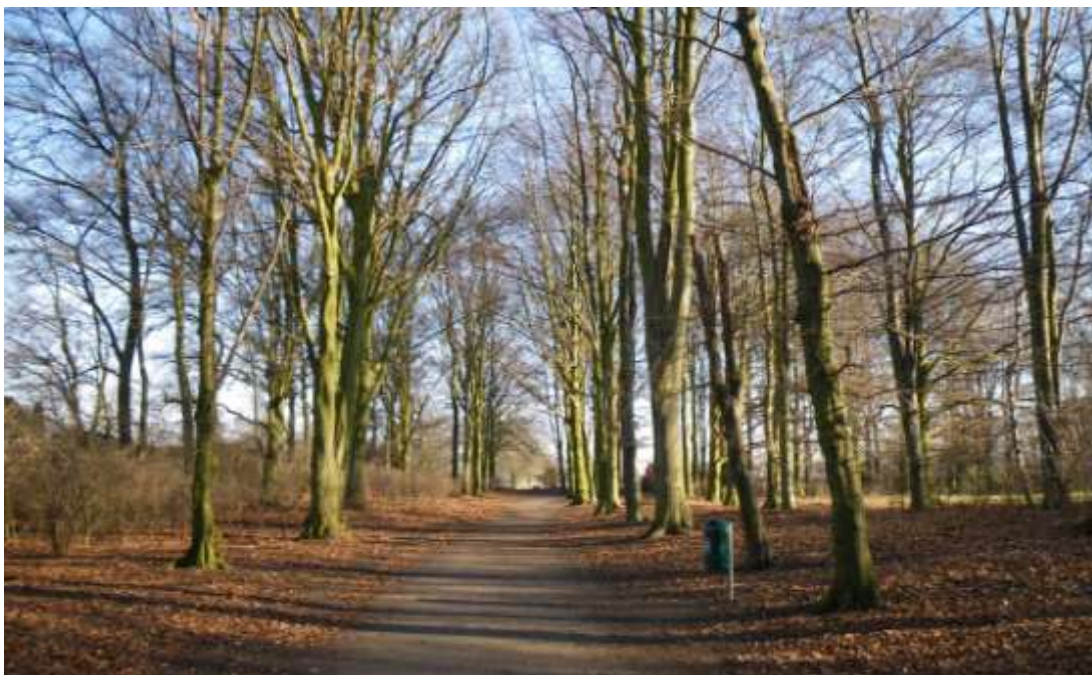
Figur 208. Efter andra korsningen mot parkens sydöstra hörn. I hörnet svänger gången idag skarpt mot sydöst. Direkt i förlängningen av nordöstra gången finns en stor grind som idag är stängd.

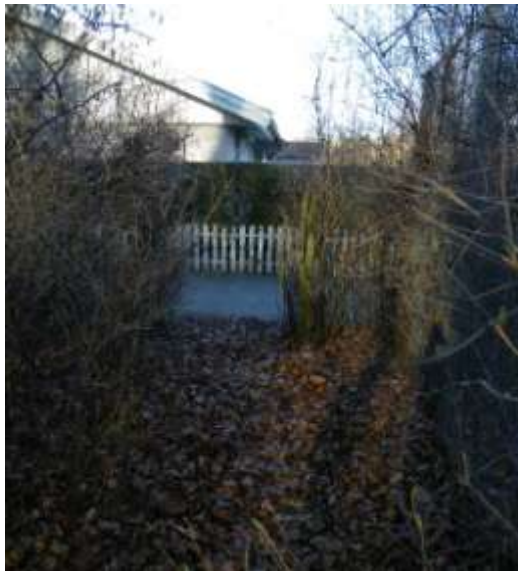
Figur 211. Även i nordöstra hörnet finns en spontanstig som genom ett hål i nätstaketet ansluter till gångvägen utanför.

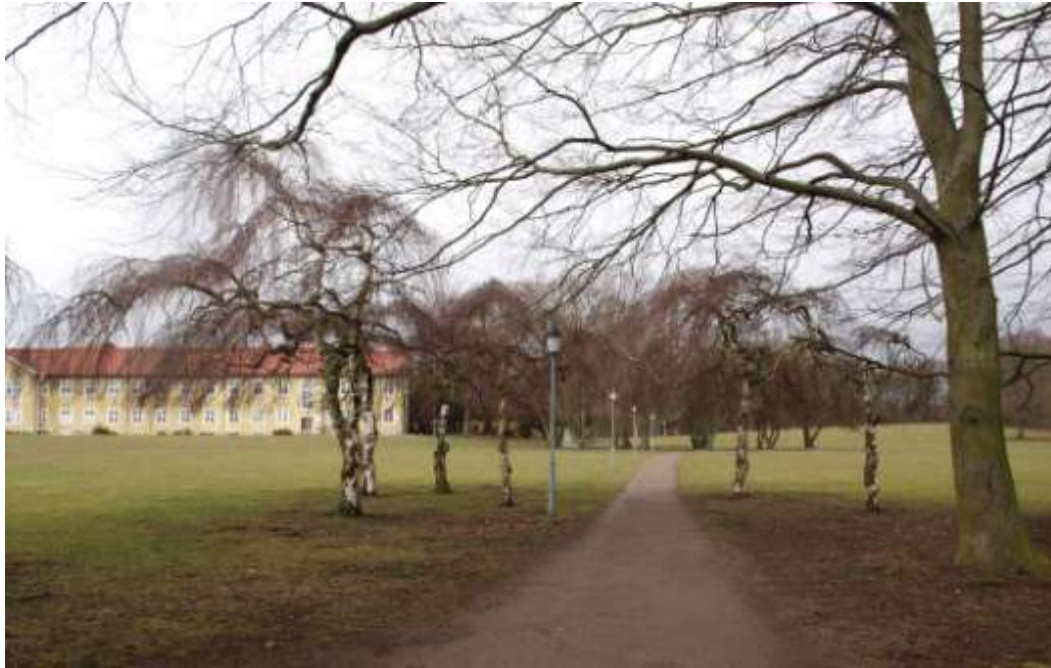
Figur 216. Övergången mellan den centrala axeln till vänster och parken till höger markeras av medvetet modulerad sluttning som är djupare mot mitten av axeln vilket skapar ytterligare djupverkan. Fotografi från sydöst. I förgrunden en grupp välvuxna äldre hängbjörkar. I bakgrunden till vänster B7.

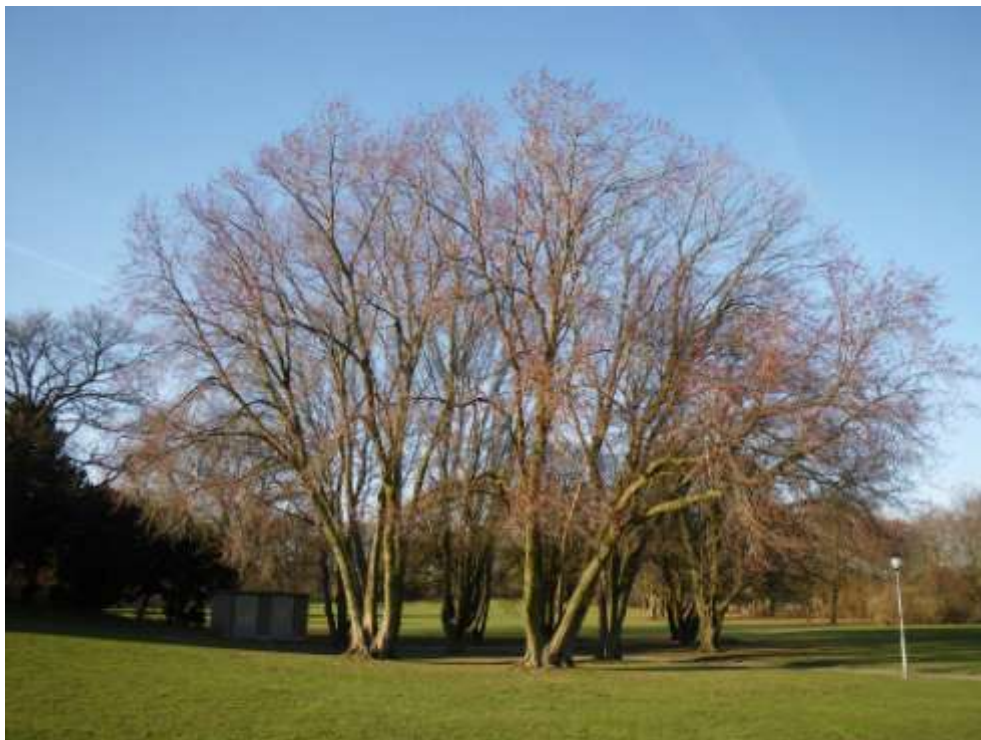
Figur 217. I anslutning till gaveln på B7, och tvärgången i förlängningen på centralaxelns nordvästra väg, står en grupp stora lönnar, sannolikt naverlönn (*Acer campestre*). Bakom dem står en mycket stor flikbladig lönn (sannolikt *Acer platanoides* 'Dissectum').

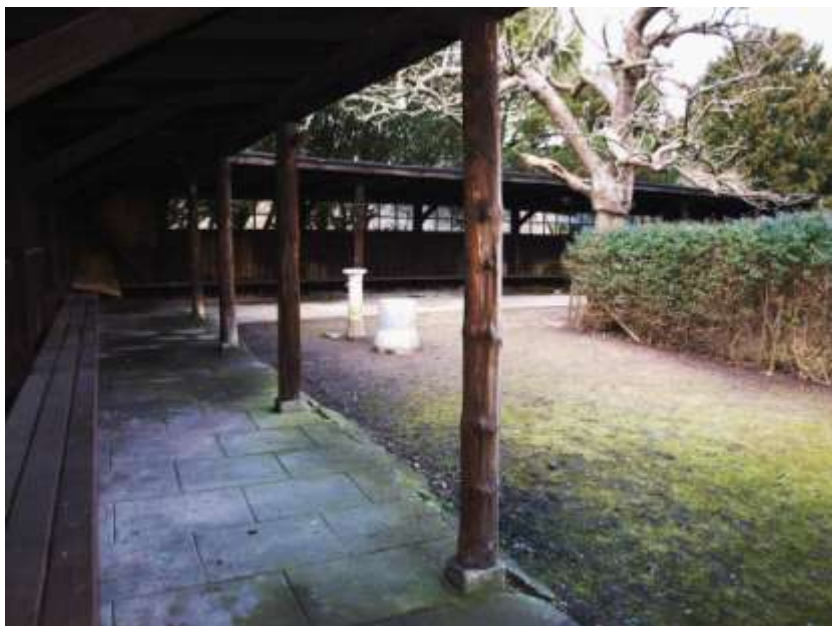
Figur 219. "Solgången" vid B7 är mycket välbevarad och bör restaureras.

Den mest välbevarade trädgården och "solgången" är idag den som tillhör **Byggnad 7**. Här är "solgången" med dörrar, trappor, förråd etc. fortfarande i gott skick även om det behövs renovering, bl.a. behöver träet oljas, taket ses över och nytt glas sätts in i fönstren. Även trädgården som hör till bör restaureras varsamt. Frukträdet behöver fortsatt kontinuerlig beskärning, och ligusterhäcken skall inte vara högre än att man kan se över den även då man sitter ner på bänken. En sandgång har sannolikt ramat in trädgården och bundit samman de utplacerade bänkarna. Ytterligare minst ett träd har funnits i nordöst, som man eventuellt bör återställa. Intill husets grund har sannolikt funnits låga blomsterbuskar och eventuellt även andra växter. Det omgivande buskaget är viktigt för trädgårdens skyddade och läga miljö, men har sannolikt aldrig varit tänkt att bli så tätt och jämnhögt. Man bör kunna se dammen från trädgården.

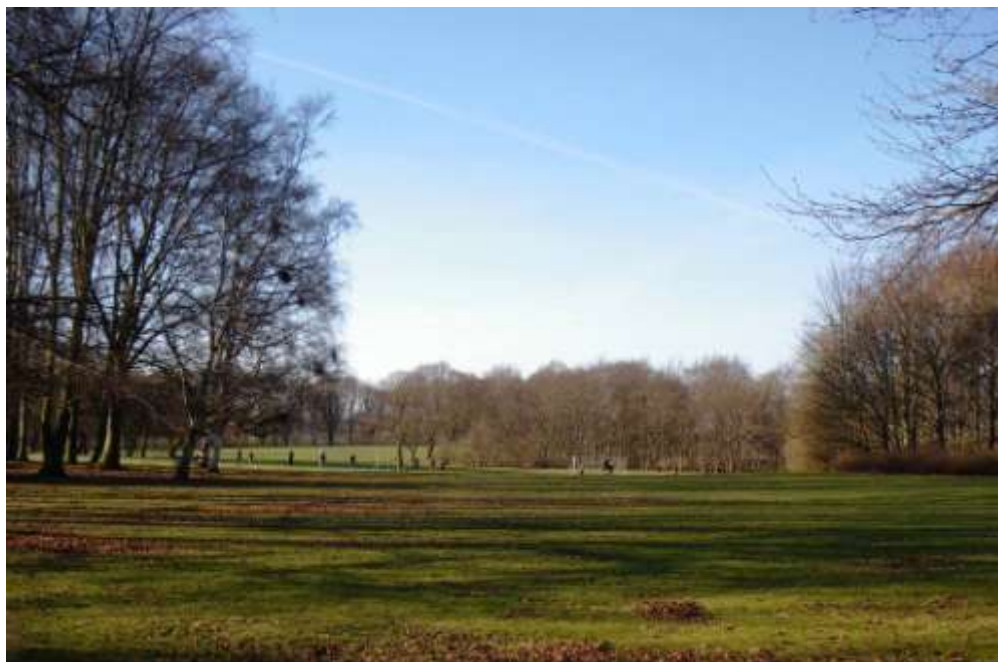
Figur 220. Parken från SÖ. Den stora gräsytan är flexibel och används för varierande aktiviteter.

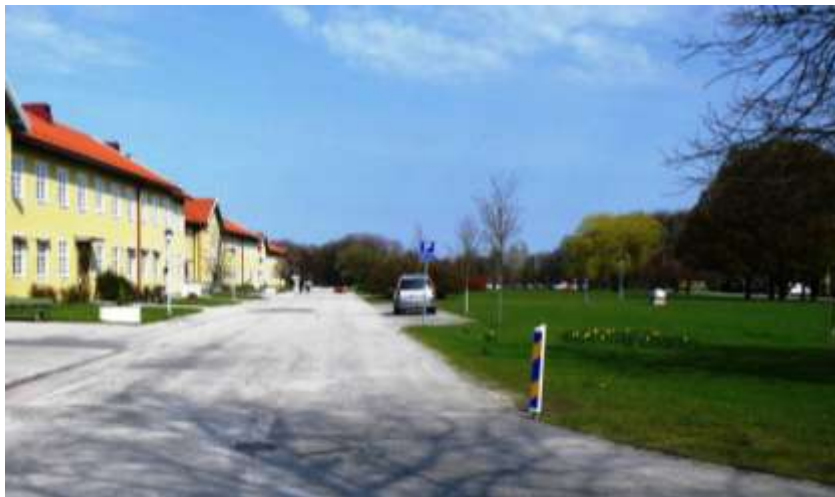
Figur 221. Den centrala axeln håller samman området och ger en luftig känsla. De parkerade bilarna bryter dock av, parkeringar bör inte finnas i direkt anslutning till mittaxelns gräsytor.

genomsiktligt intryck. Man bör också överväga att plantera någonting lågt som döljer den idag mycket iögonfallande ventilationstrumman från en kulvert som finns mitt på gräsytan. Man bör även se över de nyplanterade träd som finns på gräsytan, och överväga att ta bort dem som står olämpligt och riskerar att skymma sikten då de blir större. Man bör också ta bort samtliga parkeringsplatser inom området för mittaxeln, åtminstone i direkt anslutning till gräsyterna, eftersom parkerade bilar skymmer sikten och stör de mjuka övergångarna och viktiga sambanden.
