# Sege Parks gröna kulturmiljö

Kulturmiljöutredning vid före detta Malmö Östra Sjukhus

Kv. Östra Sjukhuset 2, Malmö Stad, Skåne län.

ArchaeoGarden  
Rapport 2009:03  
Anna Andréasson

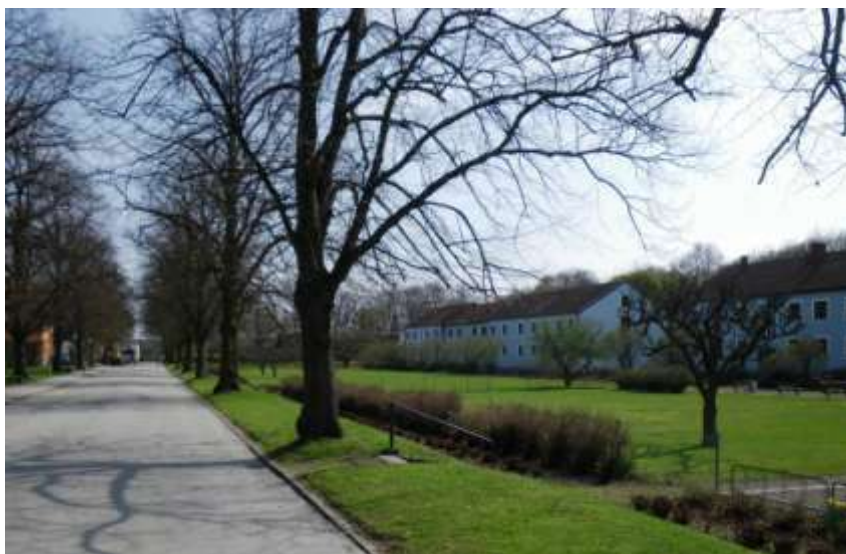
Figur 222. Den tvärgående allén av hästkastanj och den nedsänkta gräsmattan vid personalbostäderna. Foto från norr.

Gräsytan med sina växter och gångar bör bevaras i så ursprungligt skick som möjligt. Den sydöstliga halvan är bättre bevarad än den nordvästliga, och kan användas som förebild. Gångarna är sandtäckta med lätt bombering och rakt skurna kanter. I nordvästra delen har förbindelsen stängts av med nätstaket på två ställen – passagerna bör öppnas så att gångarna och trapporna kan användas som tänkt. Trappor och räcken bör restaureras och underhållas.

Buskarna som står i raka linjer på gräsykans nordöstsida bör underhållas och bevaras. Slänterna och den stora gräsytan bör hållas kortklippt. Även de regelbundet utplacerade fruktträden, liksom buskplanteringarna på gräsykans västsida bör vårdas och bevaras. Framst gäller detta de i repetitivt mönster planterade buskarna, framförallt syrenerna (*Syringa* sp.), som ger en mycket tidstypisk karaktär. Om någon av dessa måste bytas ut, bör det vara samma art och sort, så att färg och form inte förändras. De regelbundet placerade buskarna bör betraktas som en komponerad helhet snarare än som individuella växter. En avvikande buske märks tydligt, och får det strama mönstret att mjukas upp och bli suddigt. Att därför redan nu göra en inventering av buskar och träd för att identifiera arter och sorter skulle underlätta framtida underhåll betydligt.

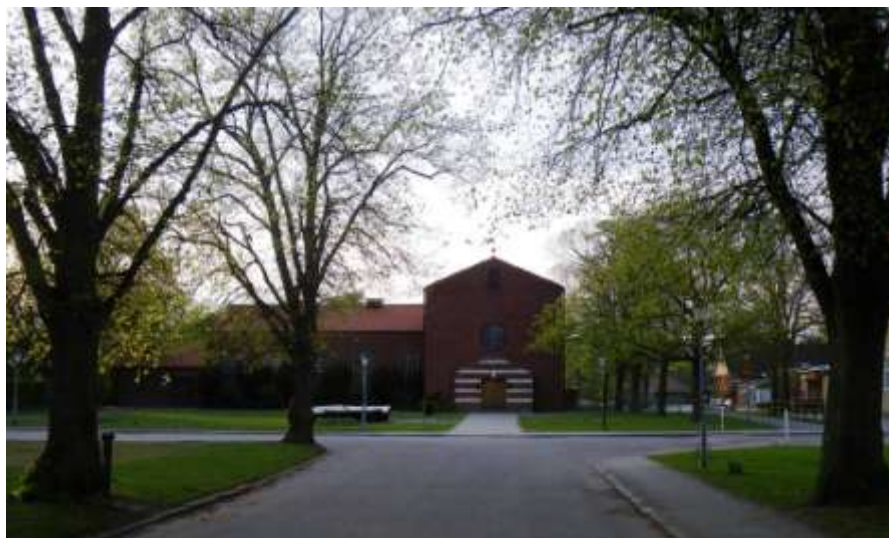
Figur 223. Kyrkobyggnaden från sydöst och den tvärgående allén.

Kyrkan har stora arkitektoniska kvalitéer, och dess omgivning har gestaltats på ett sätt som förstärker dess intryck. Det är viktigt att hålla siktlinjen som löper fram till den från sydväst fri. Trädraden i nordöst och den omgivande klippta bokhäcken hjälper till att rama in och strama upp. Raka regelbundna former dominerar. Buskarna i rabatten vid grunden bör bevaras men kan gärna klippas, de var sannolikt inte tänkta att bli så stora och dominanta. Idegran är lätt att formklippa. Kopplingarna mellan den före detta överläkarvillan, administrationsbyggnaden och kyrkan bör också bevaras, genom att de gångar och passager som finns mellan dem underhålls och ingen ytterligare bebyggelse tillförs.

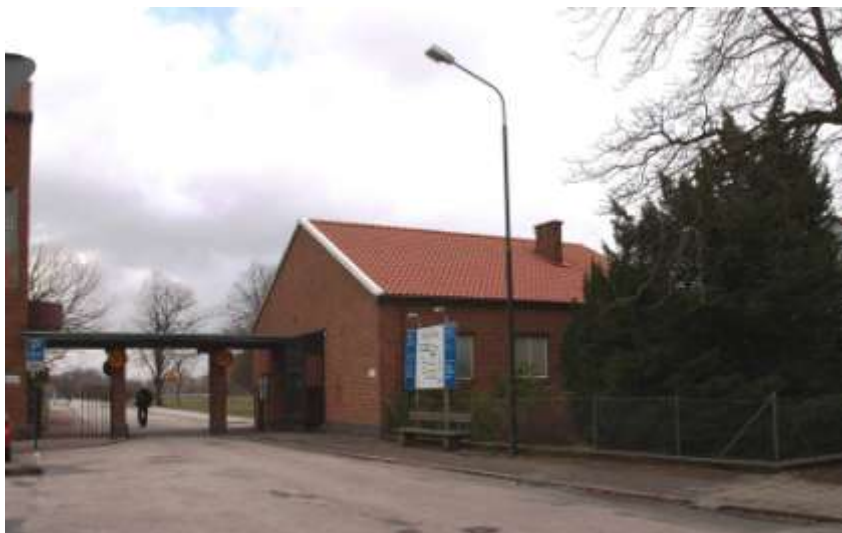
Figur 224. Entrén från sydväst skulle göras trevlig och inbjudande om de två trädgårdarna vid sidorna, den vid administrationsbyggnaden (B23) och den vid den lilla vaktmästarbostaden (B23) mitt i bild restaurerades. Entrén och vaktmästarbostaden är karakteristiska detaljer som bör bevaras.

En mycket karakteristisk del av området är entrén från nordöst, med sin överbyggnad och lilla vaktmästarbostad. Den får bilar att sakta ner och ökar känslan av att man kommer in i ett speciellt område, i framtiden trädgårdsstaden Sege Park. Att varsamt renovera den lilla vaktmästarbyggnaden och ge den en lämplig användning är något som bör prioriteras. I samband med detta skulle man med fördel kunna renovera den lilla trädgården väster om huset. Den är idag mycket vildvuxen, men växtligheten består främst av idegran och buxbom vilka båda går mycket bra att formklippa. Möjligen kommer man då man gör detta att finna kalkstensgångar och andra strukturer. En liten trädgård med vårdade buskar här skulle förhöja entréns utseende betydligt, och ge en mer välkomnande känsla.

Samma sak gäller trädgården nordväst om administrationsbyggnaden. Här finns kalkstensgångar och en uteplats av kalksten idag helt övervuxen av friväxande idegran. Om ytan restaurerades och återfick sin uteplats med berså av idegran skulle den bli en attraktiv tillgång för administrationsbyggnaden, inte en glömd baksida som idag. Det finns också en öppning mellan platsen framför entrén och den västliga trädgården som idag är avstängd av nätstaket men mycket väl skulle kunna öppnas. Med restaurerade planteringar på båda sidor skulle entréplatsen få ett helt annat och välkomnande intryck, som skulle öka kopplingen mellan Sege Park och Beijers park utan att man behöver ändra eller riva entrén.

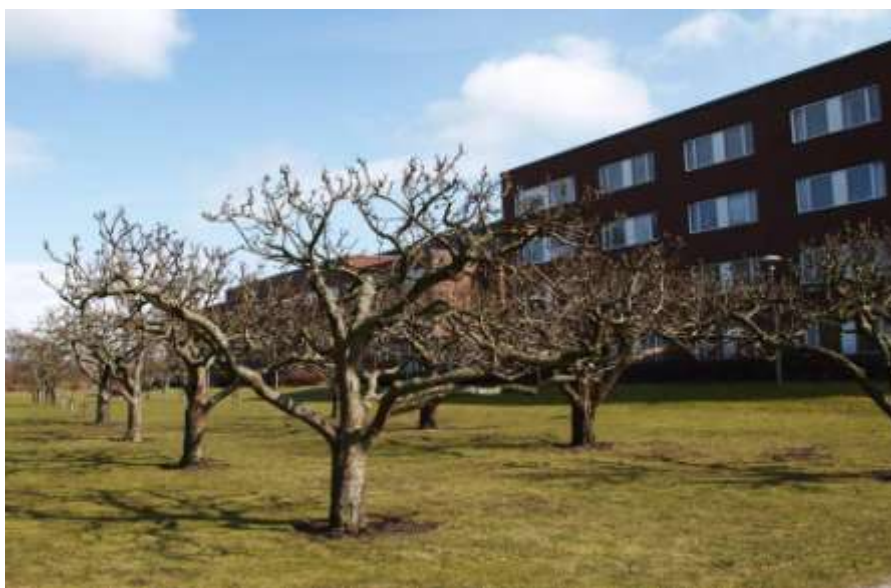
Figur 225. Äppelodlingen vid B30 & 31 är det sista spåret av trädgårdsmästeriet.

De sista spåren efter det stora trädgårdsmästeriet som en gång fanns inom området är de regelbundet placerade fruktträden norr om byggnad 30 och 31. Någon del av denna äppelträdsodling bör bevaras för att stärka banden bakåt och minna om denna tid. Vid eventuellt uppförande av ny bebyggelse i anslutning bör man tänka på att ge äppelträden bra växtförhållanden med tillräckligt med ljus och dränering.

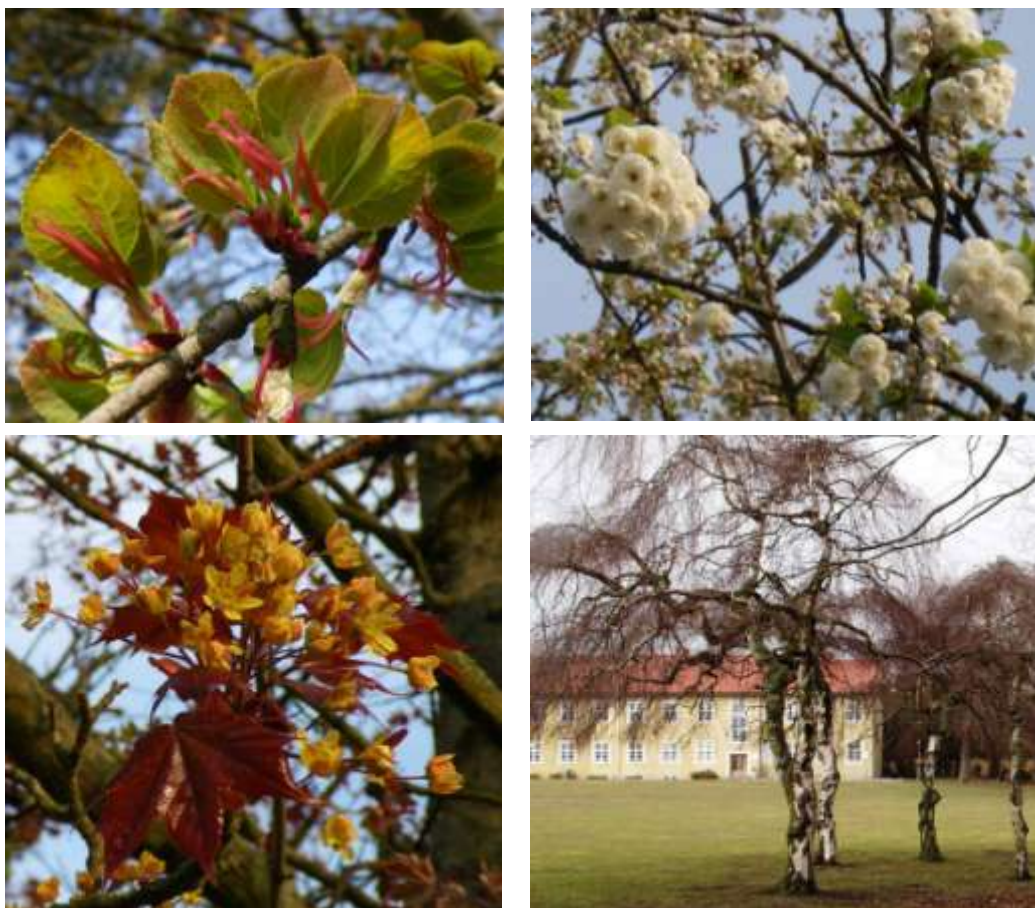
Figur 226. Framförallt i anslutning till den bebyggda delen av området finns en stor blandning av träd och buskar, även ovanliga arter och sorter. Överst t.v. katsura (*Cercidiphyllum japonicum*) vid administrationsbyggnaden (B23), överst t.h. fylldblommigt körsbär (sannolikt *Prunus avium* 'Plena') vid B1, nederst t.v. rödbladig lönn (*Acer* sp.) vid B5, och nederst t.h. hängbjörk (*Betula pendula* 'Tristis') mellan B8 och parken.

ädellövträd eller mer ovanliga och sällsynta träd (se t.ex. Figur 226). Även när det gäller buskar finns en stor variation i art och sortval. Blandningen är olika i olika delar av området, och vid nyplantering måste artval utgå från existerande växtlighet inom det specifika området. Om man rutinmässigt ersätter gamla träd och buskar med ett fåtal arter, kommer man på sikt att släta ut växtlighetens variationsrikedom och ändra hela områdets karaktär. Därför bör en inventering av träd och buskar göras så att man får en överblick. Detta kommer på sikt också att underlätta underhållsarbetet. Även för de områden som kommer att bebyggas med nya hus, skulle en ”guide” för plantering av träd och buskar, med förklarande text om de rätta linjerna i den bebyggda delen och varför de är viktiga, också vara önskvärt.

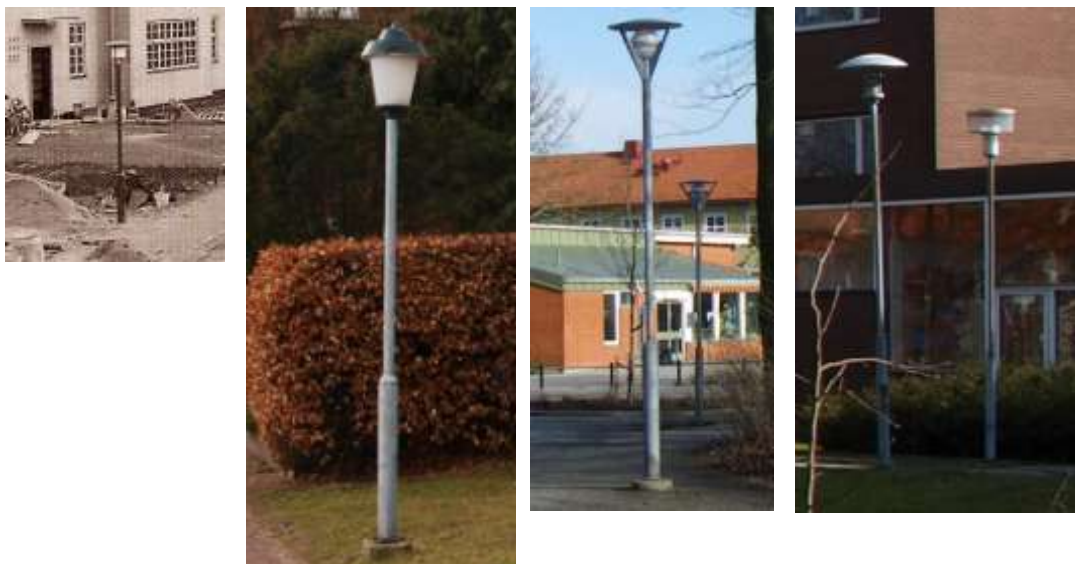
Figur 227. Från vänster till höger originalgatlykta från 1935<sup>61</sup>, gatlyktan som finns enhetligt över i stort sett hela området, ett av få undantagen i anslutning till Backaskolan (B25), och det andra undantaget gatlykterna vid B30&B31.

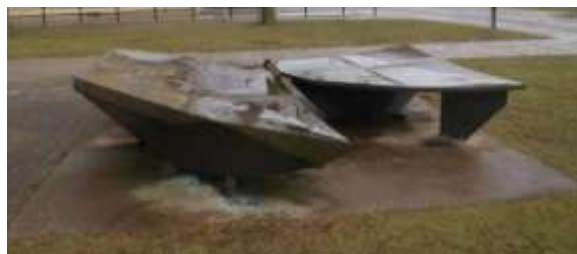
Figur 228. Skulptur framför kyrkan. Foto: 090403.

Två skulpturer finns inom området och bör bevaras. Det ena är en liten staty i typisk 1930-talsstil vid dammen (se s. 98 och Figur 197-198). En något mer sentida skulptur finns vid kyrkan. Den sistnämnda är ganska illa medfaren, skulle behöva restaureras så man fick bort bucklor och klotter.
